**Análisis de la susceptibilidad por peligro de  
inundaciones y remoción en masa en la Nueva Tuxtla**

**Tesis para obtener el grado de:  
Doctora en Gestión Integral de Riesgos y Protección Civil  
2018-2020**

**Presenta:  
Elvia Elizabeth Hernández Borges**

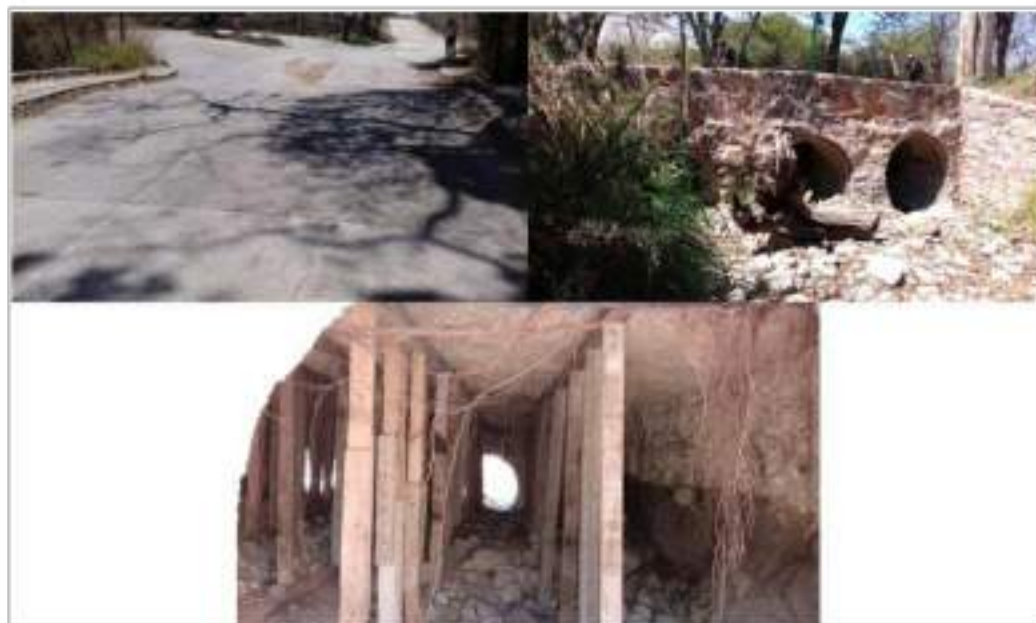
**Fotografía 1** (arriba, izq.). Puente camino a Chiapas Bicentenario en 2017. Puede observarse el tramo de vialidad dañada. **Fotografía 2** (arriba der.). Se observa el colapso de los tubos hidráulicos. **Fotografía 3** (abajo). Apuntalado, deficiente, para reducir riesgo de colapso.

Posteriormente, al inicio de la administración municipal 2018-2021, el puente fue reparado con recursos del Fondo de Aportaciones para la Infraestructura Social Municipal FISM y ejecución de la Secretaría de Obras Públicas, respetando la estructura que ya tenía (Fotografías 1 a 3).

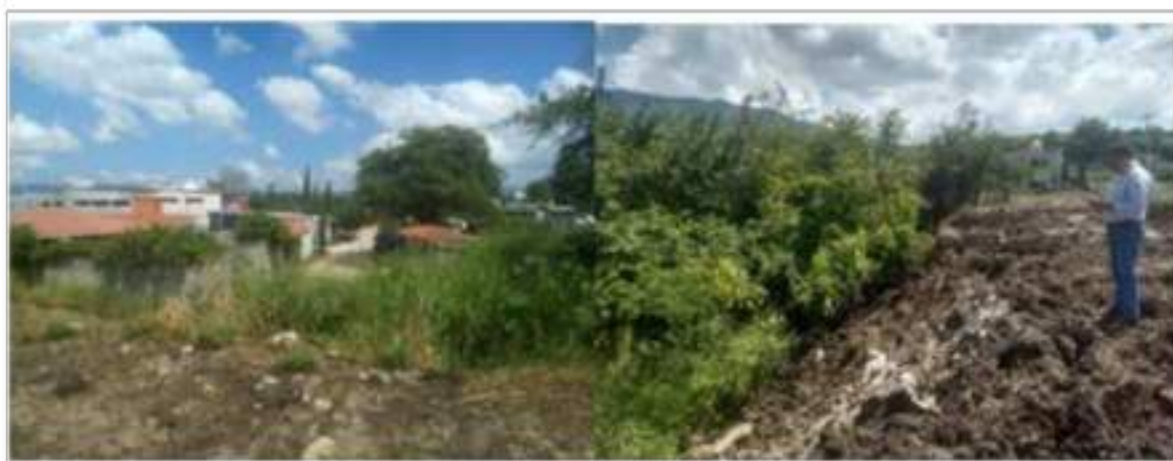
El segundo caso lo ubicamos en la AH5, es el reporte de un fraccionamiento construido en una zona baja y que colinda con un escurrimiento intermitente. El reporte menciona que las casas han sufrido constantes inundaciones. De acuerdo al expediente que obra en la Secretaría de Protección Civil Municipal, y al dictamen de riesgo SPC/IGIRD/DIAR/OD/0087/2019, en la parcela ejidal número 1041 Z-1 P1 ( $16^{\circ}42'53.94''\text{N}$  y  $93^{\circ}10'22.14''\text{O}$ ), calzada Emiliano Zapata, Terán, propiedad de Consuelo Monzón Laflor y usufructuada por Arnulfo Nicolás Domínguez, se ha realizado movimiento de tierra con lo que ha desaparecido un escurrimiento pluvial, por lo que en época de lluvias se inunda el terreno, que denominan fraccionamiento, el cual colinda con esta parcela (Fotografías 4 y 5). Este terreno no cuenta con los trámites correspondientes de cambio de uso de suelo y al 2020 no estaba municipalizado, por lo que no aparece registrado como fraccionamiento, es decir, sus habitantes no pueden acreditar un título de propiedad y se encuentran asentados de forma irregular, y pese a esto, las viviendas se anuncian por internet para venta. En este grupo de construcciones, hay al menos 12 viviendas con igual número de familias que se encuentran vulnerables ante el peligro de inundación, dentro de un área de afectación de 1.72 ha. Este es el caso más notable de esta zona de crecimiento, debido a que están asentados en la zona de crecimiento a corto plazo y la parcela mencionada, está precedida por terrenos extensos que serán ocupados de una forma diferente a la que el ejido lo tiene dispuesto, dada su colindancia con una vialidad primaria.

**Fotografías 4 y 5.** Asentamiento irregular colindante con parcela ejidal en la que efectuaron movimiento de tierra que rellena un escurrimiento intermitente.

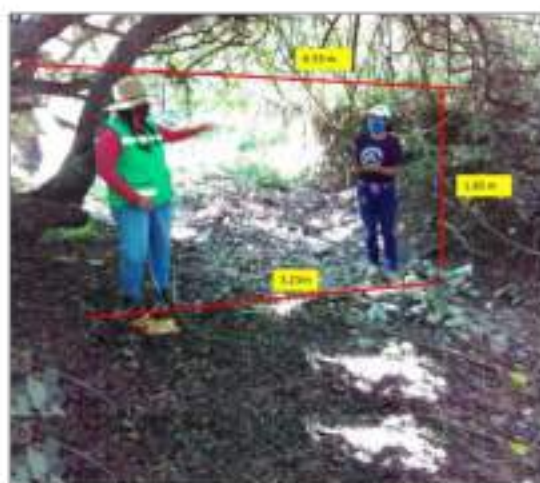
En el punto 1 (482949,1846008 UTM, Tabla 12) encontramos las condiciones naturales del cauce del arroyo, su parte superior mide 6.55 m, la base del cauce tiene 3.23 m y las paredes una altura de 1.85 m (Fotografía 8).

**Fotografía 8.** En el punto 1 encontramos el cauce natural y registramos sus medidas, parte superior del cauce 6.55 m, base 3.2 m, altura 1.85 m.

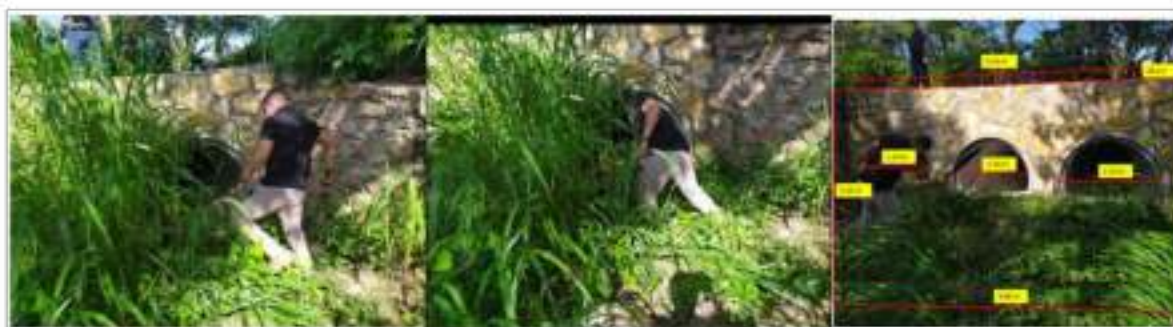
En el recorrido en campo de los puntos 2 al 21 observamos las condiciones naturales en el cauce, sin modificaciones; fue hasta el punto de control 22 (482674, 184588 UTM, Tabla 12), en el cruce del cauce del arroyo con la calle que entra a la colonia Chiapas Bicentenario. En este cruce hay un puente con daños estructurales que ha sido reportado. Este puente sufrió en 2017 daños asociados a la intensidad de los escurrimientos de aguas pluviales que fluyen por el arroyo y chocan con el puente, ya que se redujo el área hidráulica del cauce, de 5.8 m de anchura y 1.5 m de altura, a tres tubos de 1.10 m de diámetro que se encuentran en un muro de 6.25 m de longitud y 2.2 m de altura. Es decir, el agua del arroyo choca con el muro del puente y debe pasar por esos tres tubos que en conjunto proporcionan un ducto de 3.30 m de diámetro, lo que indica una reducción del área hidráulica de casi 1.10 m de altura y de 1.50 m de anchura (Fotografías 9 a 11).

**Fotografías 9 y 10** (izq. y centro). Condiciones del puente en el punto 22 (UTM 482674, 184588). El puente bloquea el flujo del agua del cauce del arroyo. **Fotografía 11** (der.). Se muestran las medidas del puente y de los tubos por los que ahora debe fluir el agua.

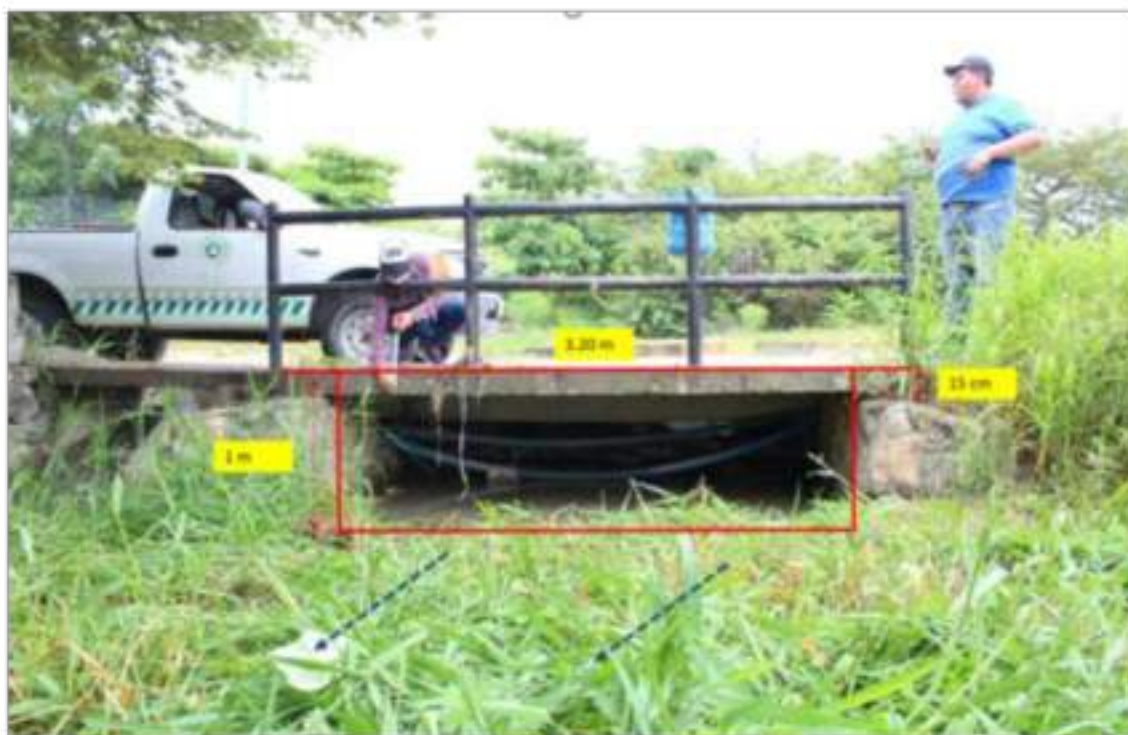
urbanizada, y que reduce la capacidad hidráulica pues detiene material vegetal y basura, que se observan al fondo (Fotografía 52).

**Fotografía 52.** Manguera corrugada de polietileno debajo del puente, que atrapa residuos sólidos en temporada de lluvia.

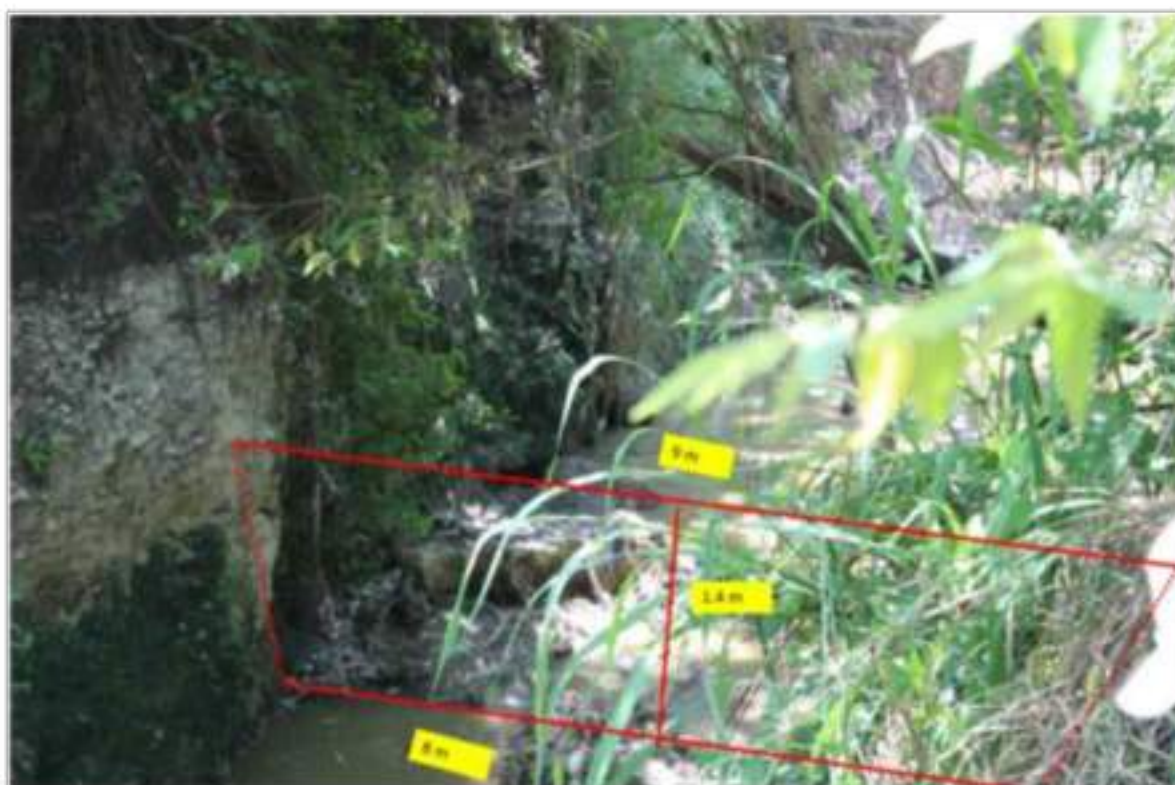
**Fotografía 58.** En este punto se observa el cauce contaminado con aguas residuales. Sus dimensiones son de 8 m de ancho y 1.4 m de alto.

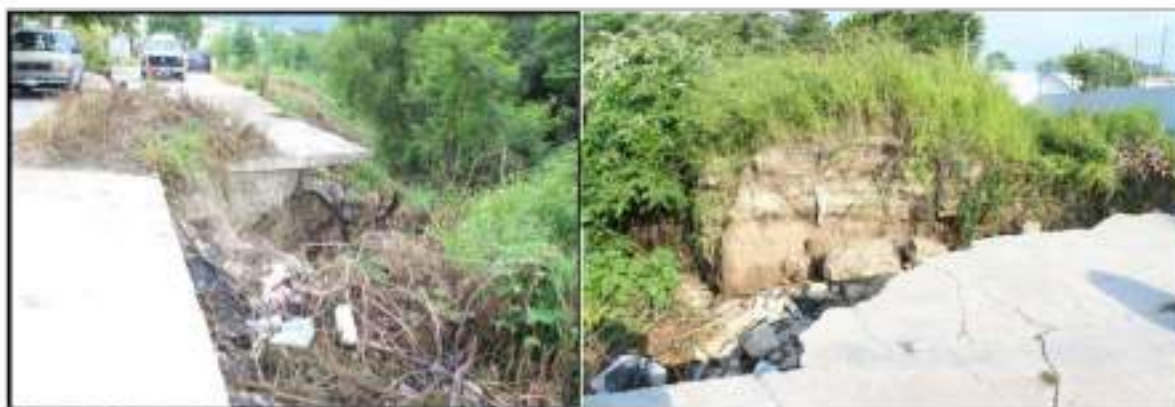
**Fotografías 138 y 139.** Dos vistas del mismo punto (481320, 1846430 UTM) vialidad afectada por la erosión.

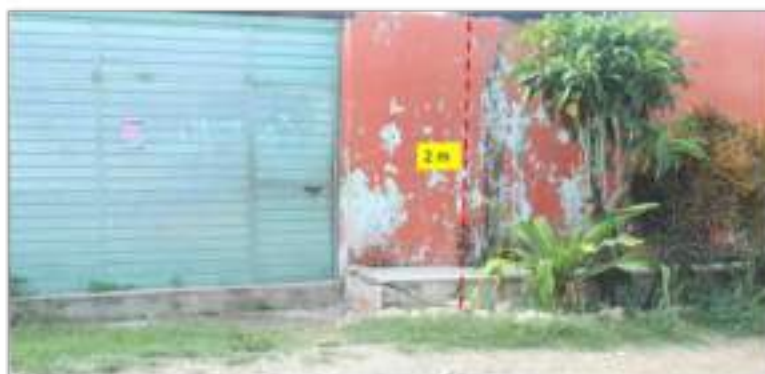
**Fotografía 158.** Colonia CCI, Camino a Rancho Viejo, vivienda con fractura en barda y daños en banqueta.

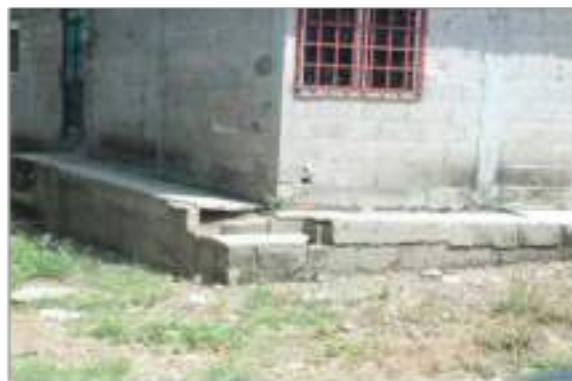
**Fotografía 160.** Banqueta fracturada en colonia Montecristo.

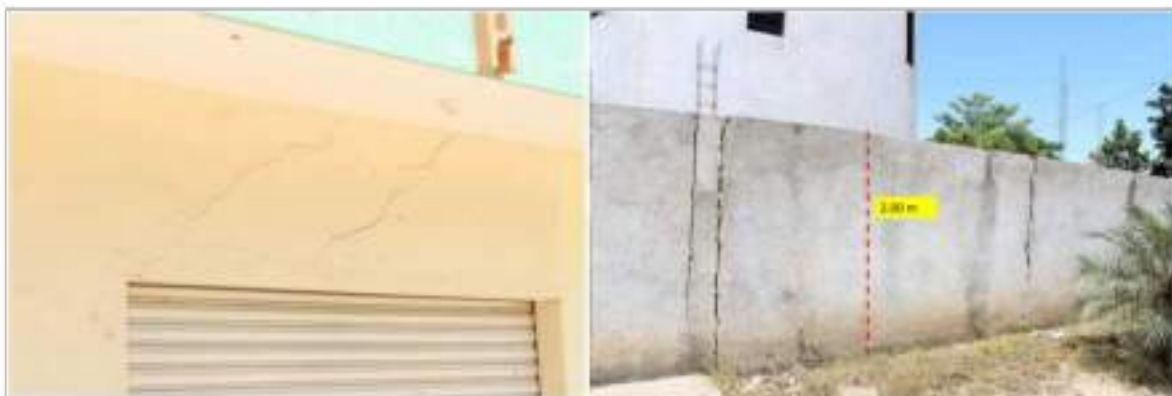
**Fotografía 198** (izq.). Punto de control (482203, 1848628 UTM) grietas cortantes de  $45^\circ$  por asentamientos.  
**Fotografía 199** (der.). Punto de control (482213, 1848714 UTM) separación de castillo por proceso constructivo deficiente.

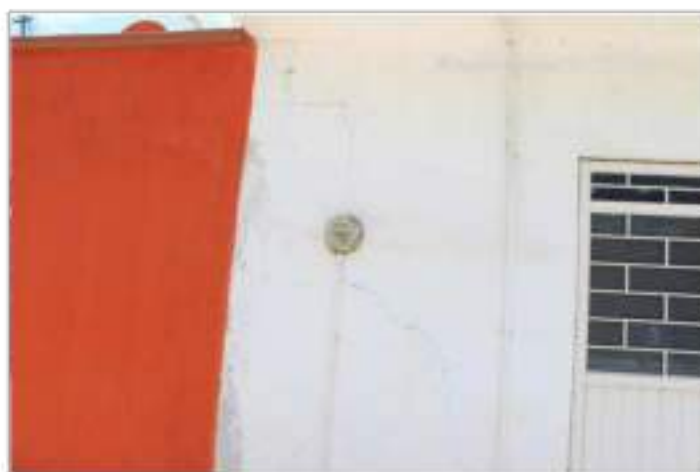
**Fotografía 200.** Punto de control 14; vivienda con registro de agrietamientos.

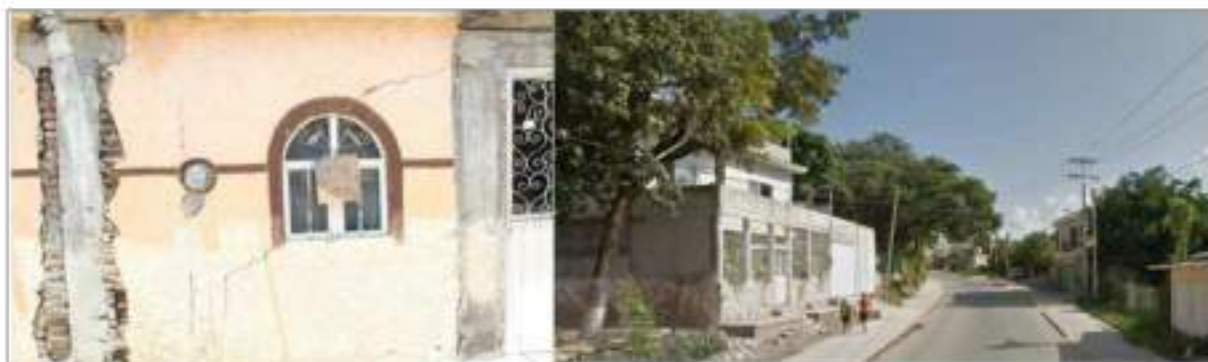
**Fotografía 207** (izq). Punto de control 22. Reforzamiento de vivienda que presentaba daños.  
**Fotografía 208** (der.). Punto de control 23. Camino a Pacú; sin evidencias de susceptibilidad al fenómeno de remoción en masa.

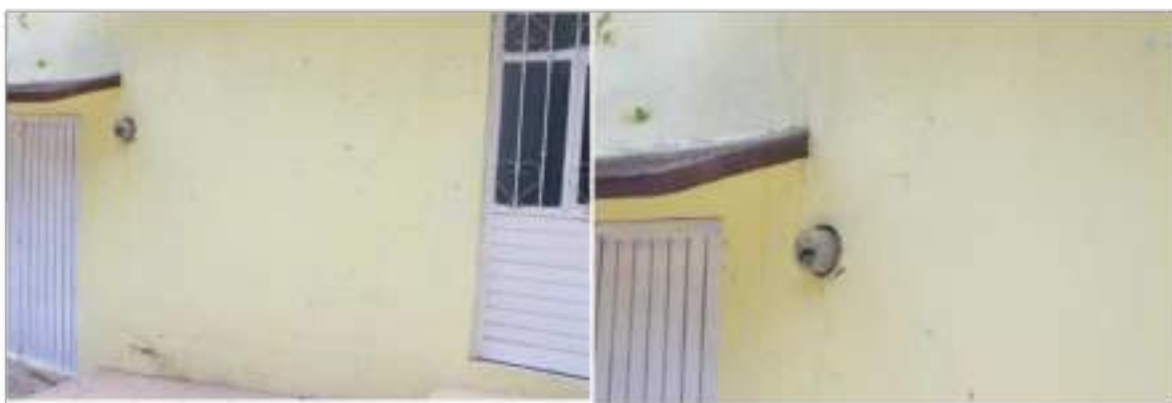
**Fotografía 209.** Grietas en aplanado en vialidad La Lomita, en Loma Bonita.

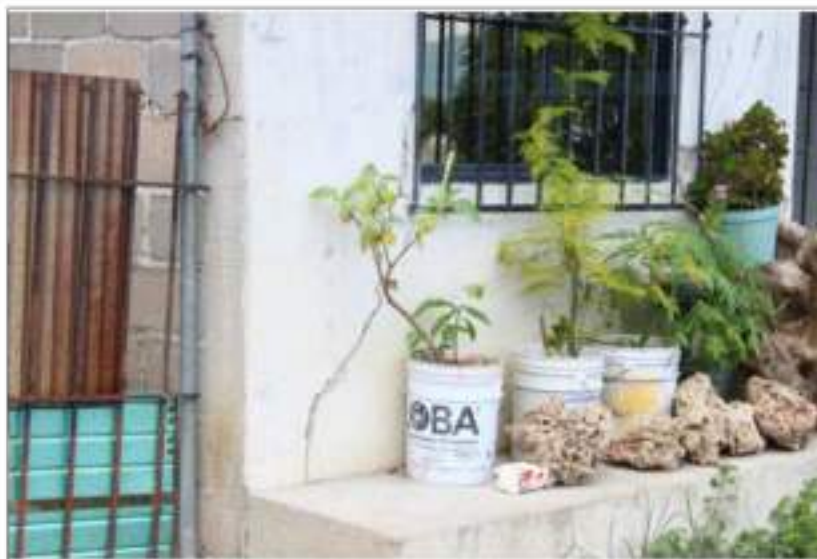
**Fotografía 212.** Vivienda de autoconstrucción con datos de pared dañada en Loma Bonita, Terán.

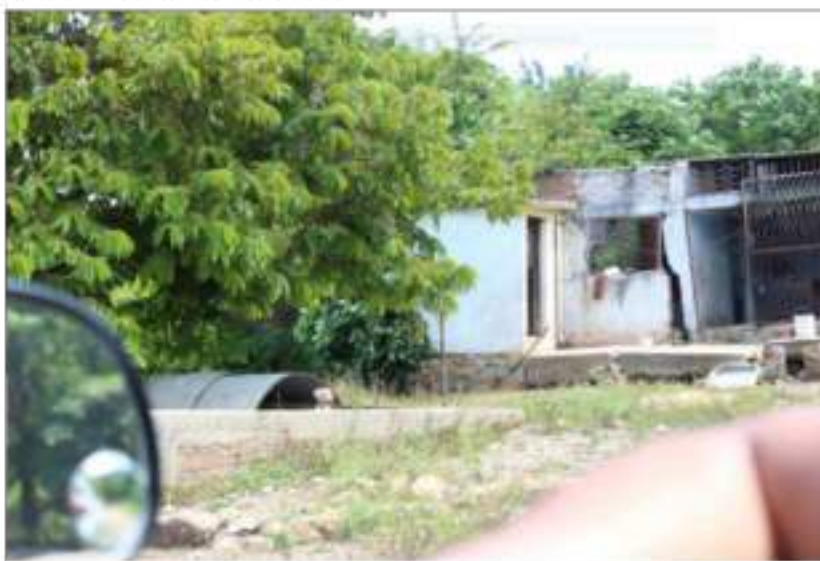
**Fotografía 216.** Vivienda con daño estructural grave, punto de control 483329, 1849358 UTM.

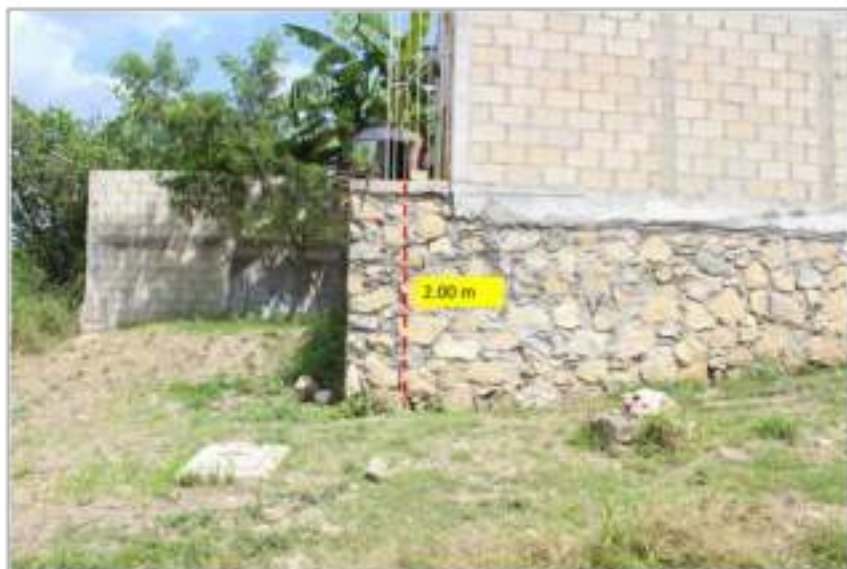
**Fotografía 218.** Fractura en muro de contención en vivienda ubicada en la colonia Nuevo Amanecer de Sábines.

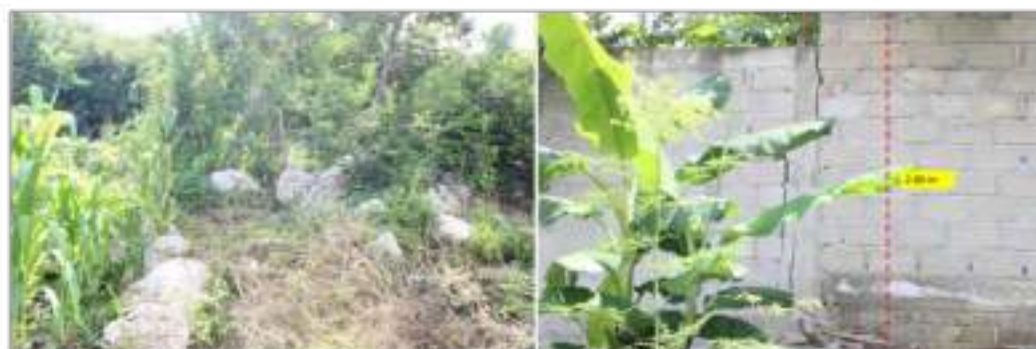
**Fotografía 220** (izq.). Se observan caídos de rocas calizas. **Fotografía 221.** (der.). Procesos constructivos deficientes en barda de vivienda.

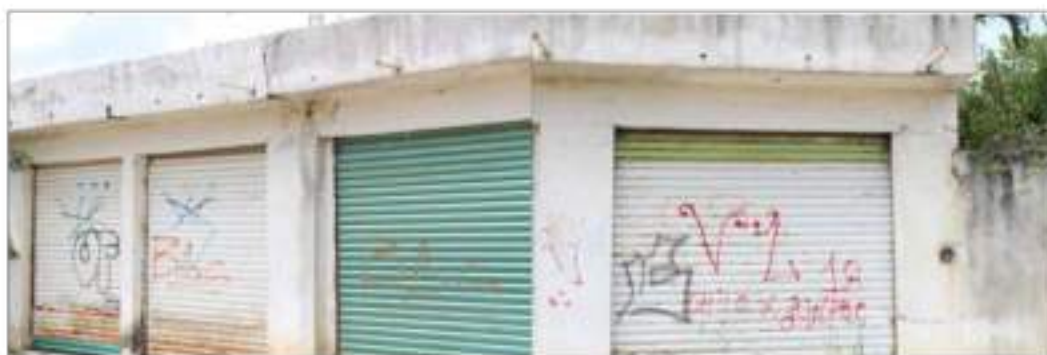
**Fotografías 227 y 228** (izq. y der.). Locales en Loma Bonita, vialidad denominada Los Magueyes, con indicios de asentamientos.
