**Análisis de la susceptibilidad por peligro de  
inundaciones y remoción en masa en la Nueva Tuxtla**

**Tesis para obtener el grado de:  
Doctora en Gestión Integral de Riesgos y Protección Civil  
2018-2020**

**Presenta:  
Elvia Elizabeth Hernández Borges**

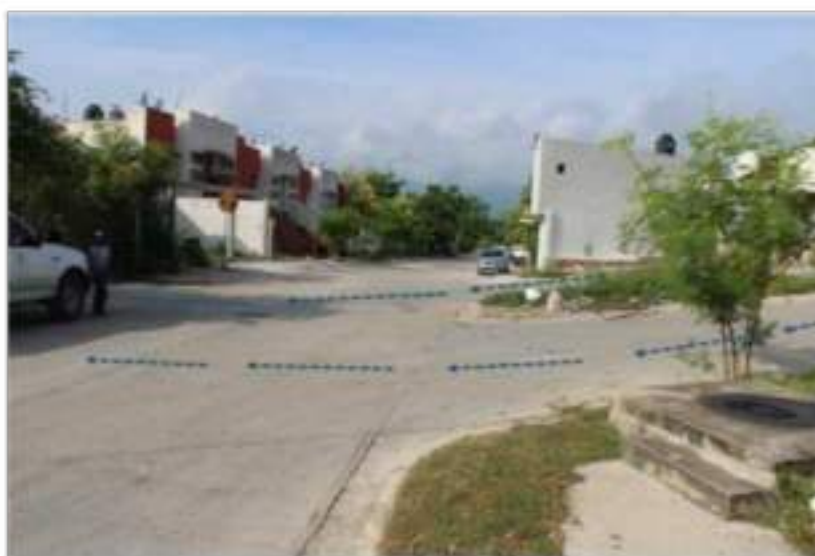
El punto 1 (482143, 1846024 UTM, Tabla 14) lo localizamos en la esquina que forman las calles Pistaches y Bugambilia, que el flujo de agua ha dañado. En la Fotografía 30 se puede observar cómo la corriente de agua arrastra materiales y ha afectado la vialidad. Posteriormente el agua escurre siguiendo la pendiente hasta el punto de control 2 (482133, 1846159 UTM, Tabla 14).

En los puntos de control 2 y 3 (Tabla 14) el agua escurre por las vialidades del fraccionamiento Real del Bosque, específicamente sobre la Avenida Limoneros. El Punto 4 se localiza en la Avenida Nogal (Tabla 14, 482143, 1846024 UTM), ahí el agua escurre sobre la vialidad, que tiene 7.20 m de amplitud, hasta la zona en donde se encuentra el área hidrográfica natural del arroyo, que sigue su dirección hacia el Nuevo Libramiento Sur (Fotografía 30).

**Fotografía 30.** Recorrido del arroyo intermitente, sobre vialidad en Real del Bosque.

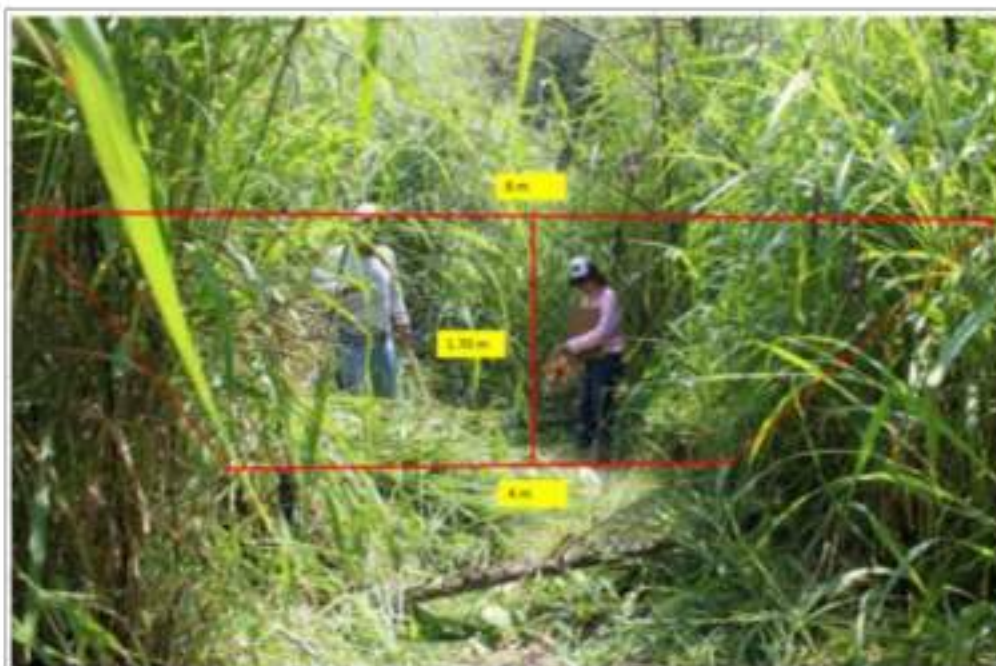
Punto de control 5 (481834, 1845064 UTM, Tabla 14). En la Fotografía 31 observamos el cauce natural con una base de 4 m y 1.70 m de altura y abundante vegetación.

**Fotografía 31.** El cauce vuelve a tomar su área natural en la zona de parcelas rumbo al Nuevo Libramiento Sur.

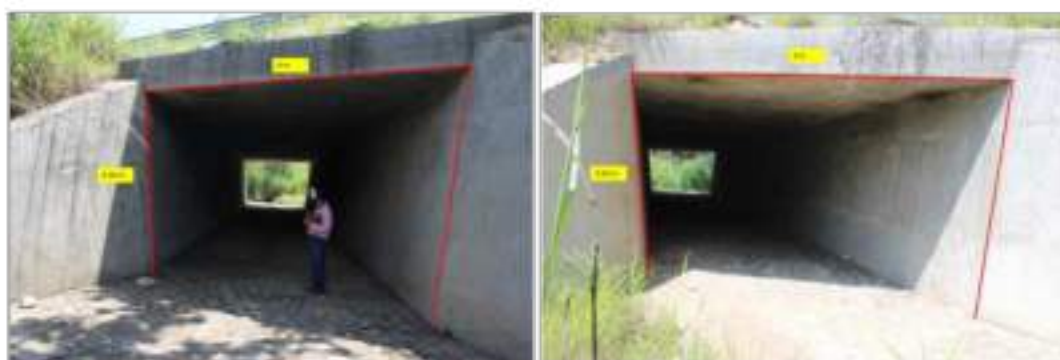
Punto de control 6 (481832, 1845050 UTM; Tabla 14, Fotografías 32 a 34). Observamos el cruce del arroyo por el puente del Nuevo Libramiento Sur, con dimensiones 3.50 m de altura y 4 m de anchura. En el punto de control 7 (481817, 1845018 UTM, Tabla 14) concluye este puente, con una longitud de 24.4 m.

**Fotografía 32** (izq.). Entrada del arroyo al Nuevo Libramiento Sur, 481832, 1845050 UTM.  
**Fotografía 33** (der.). Puede observarse la salida del arroyo para continuar su cauce hacia el sur.

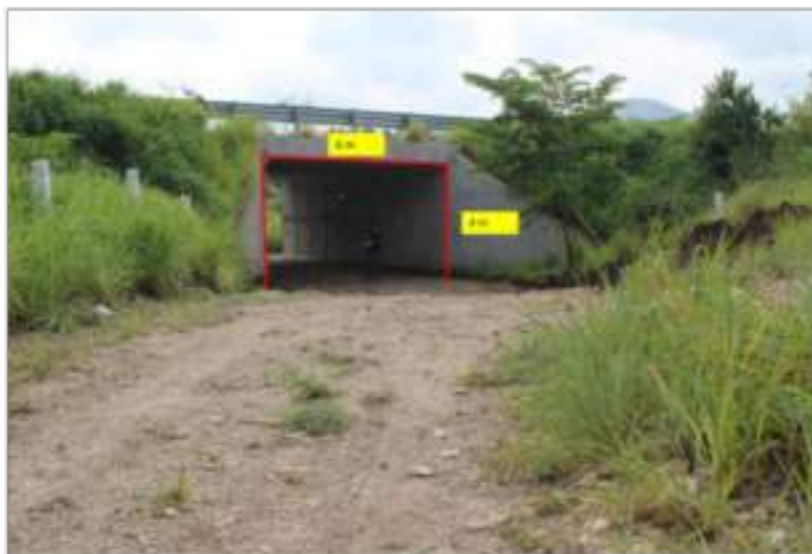
**Fotografía 34.** Camino de terracería por debajo del puente del Nuevo Libramiento Sur.

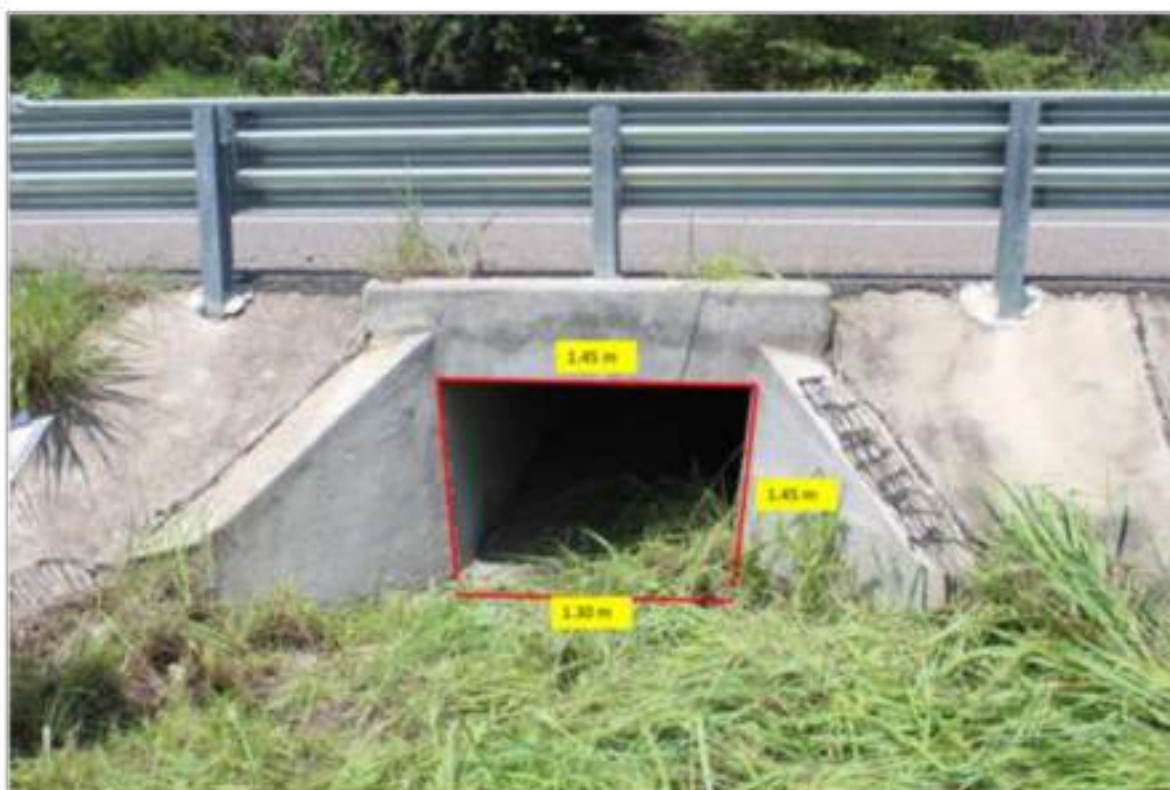
En el Área Hidrográfica 3 (AH3) se levantaron 4 puntos sobre la infraestructura vial del Nuevo Libramiento Sur. El punto de control 1 (UTM 481595, 1845357, Tabla 15) se encuentra en el puente por donde atraviesa el cauce del arroyo principal por debajo del Nuevo Libramiento Sur. Las dimensiones del puente son 1.45 m de altura y 1.30 de anchura (Fotografía 35).

**Fotografía 35.** Puente del Nuevo Libramiento Sur en zona parcelada sin asentamientos humanos.

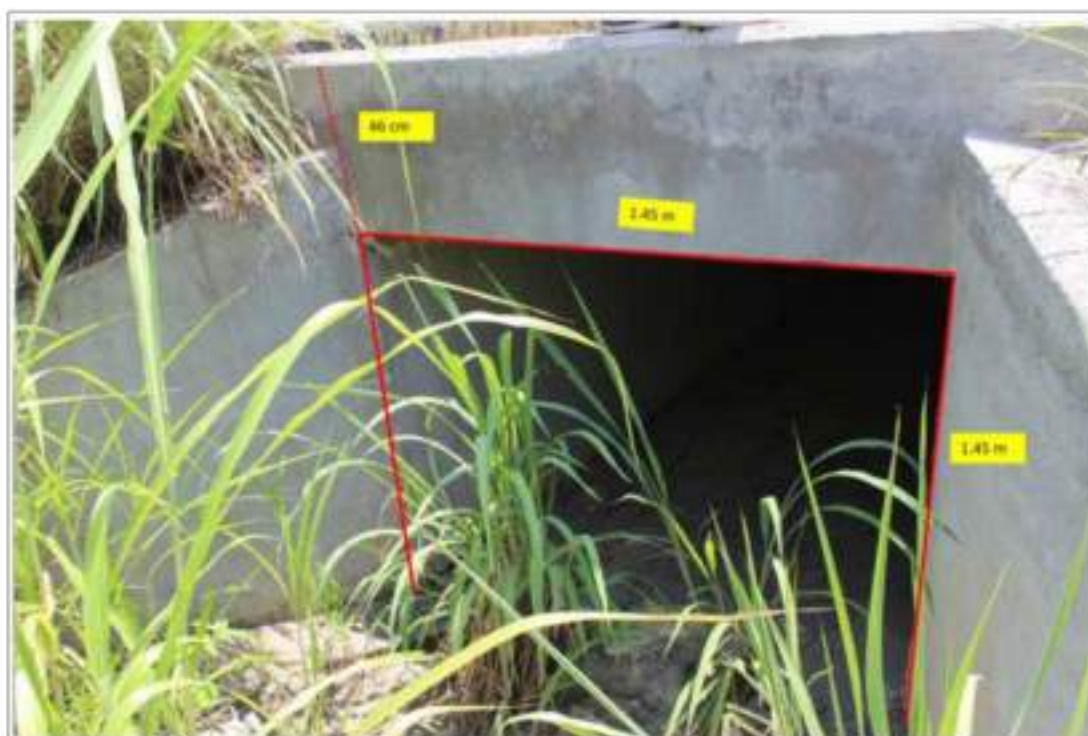
El punto de control 2 (481574, 1845342 UTM, Tabla 15) se encontró la salida del cauce, con el puente de dimensiones de 14.5 m de anchura y 1.45 m de altura, con un espesor de 46 cm (Fotografía 36).

**Fotografía 36.** Salida del puente en el ala sur del Nuevo Libramiento Sur.

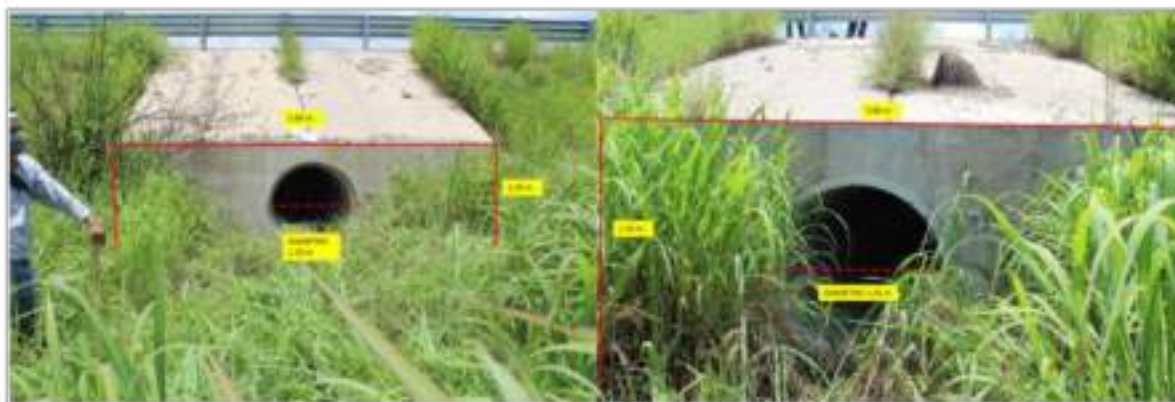
En el punto de control 3 (Tabla 15; 481426, 1845563 UTM) hay un drenaje pluvial de 1.20 m de diámetro; este tubo se encuentra dentro de un cubo de cemento al nivel de la carretera y que la atraviesa por debajo, por donde pasan los escurrimientos que vienen de los fraccionamientos Real del Bosque y Bonanza. Finalmente, en el punto de control 4 (481405, 1845548 UTM, Tabla 15) concluye este tubo en la acera sur, con las mismas dimensiones con las que inició, dirigiendo los escurrimientos a zonas parceladas (Fotografías 37 y 38).

**Fotografía 37** (izq.). Ingreso de los escurrimientos pluviales por debajo del Nuevo Libramiento Sur.

**Fotografía 38** (der.). La salida del tubo por donde los escurrimientos salen hacia las parcelas.

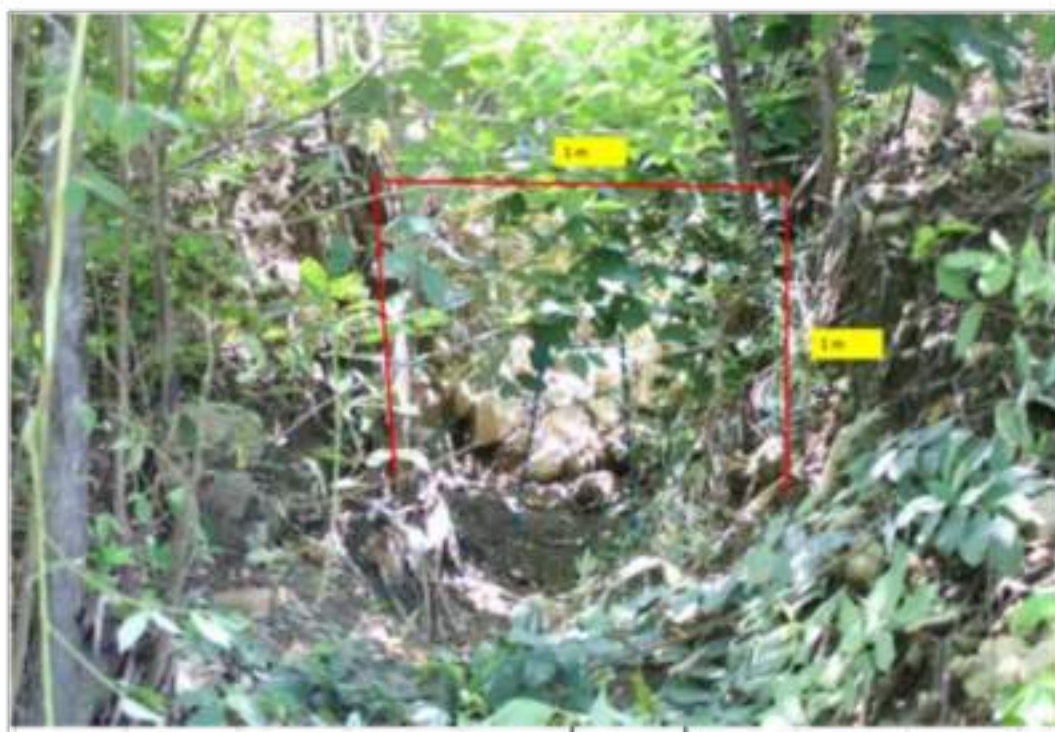
Punto de control 1 (483061, 1847581 UTM, Tabla 16). En este punto apreciamos el cauce natural (Fotografía 39). Este punto se encuentra a 657 msnm y corresponde a la zona donde se tiene proyectado el crecimiento a mediano plazo. En este punto, el cauce natural tiene una dimensión de 1 m de altura y 1 m de anchura.

**Fotografía 39.** Cauce en su forma natural.

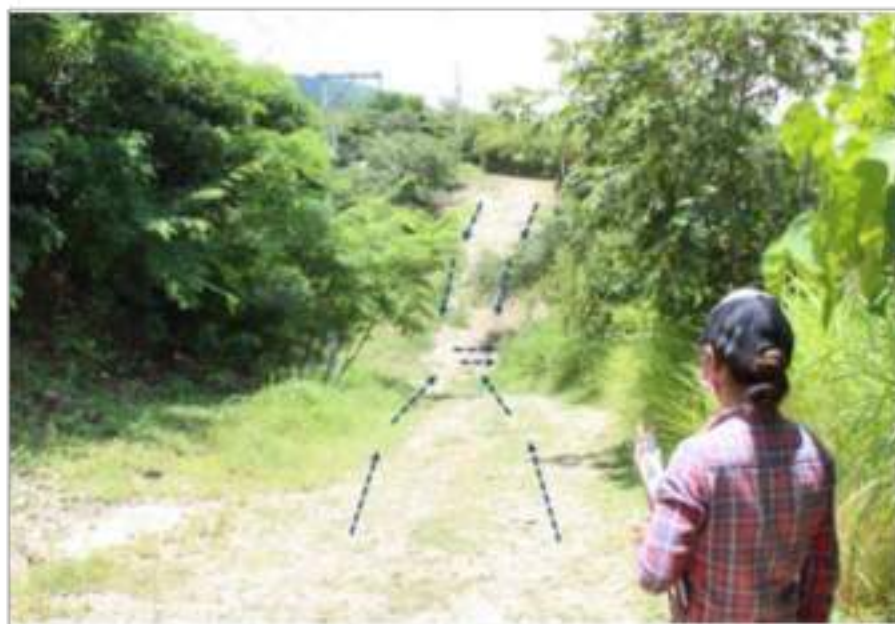
Punto de control 2 (483047, 1847563 UTM, Tabla 16). En este punto observamos que el cauce del arroyo principal ya fue modificado por una calle de terracería, que ya tiene

tránsito vehicular y el agua fluye en un cauce sobre la misma (Fotografía 40). La anchura de la vialidad en este punto es de 7 m y la del cauce que atraviesa la calle es de 5.79 m.

**Fotografía 40.** Camino rural que transporta el agua del cauce natural.

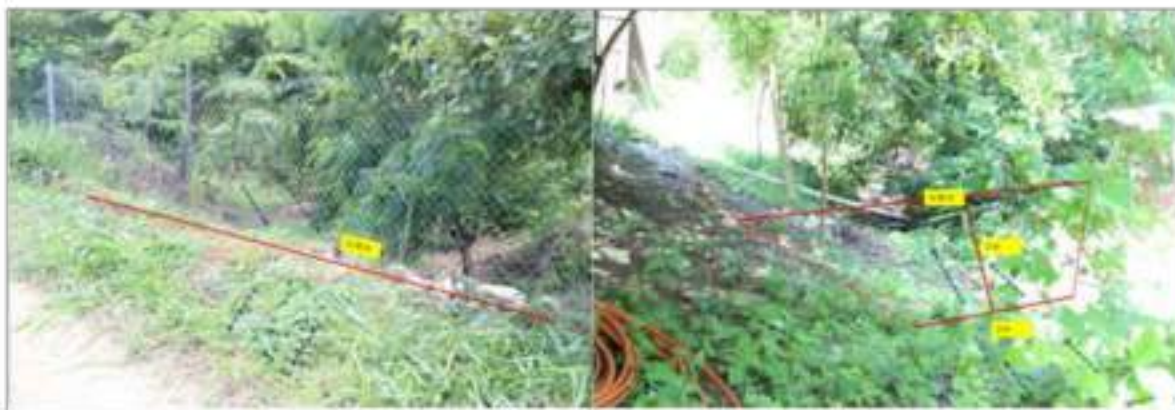
Punto de control 3 (482972, 1847529 UTM Tabla 16). Es la continuidad del camino de terracería, atravesado por el cauce natural; transversal a esta vialidad encontramos un tubo de drenaje pluvial de 60 cm de diámetro; se establece que la anchura del cauce natural es de 5.79 m y que ingresa a un terreno particular. En el punto de control 4 (482969, 1847969 UTM, Tabla 16), el cauce vuelve a sus condiciones naturales, con dimensiones de 2 m de altura, base menor de 2 m y base mayor de 4.30 m, en terrenos particulares. Ambos puntos se pueden observar en las Fotografías 41 y 42.

**Fotografía 41** (izq.). Correspondiente al punto de control 3 (482972, 1847529 UTM Tabla 16).

**Fotografía 42** (der.) Correspondiente al punto de control 4 (482969, 1847969 UTM, Tabla 16).

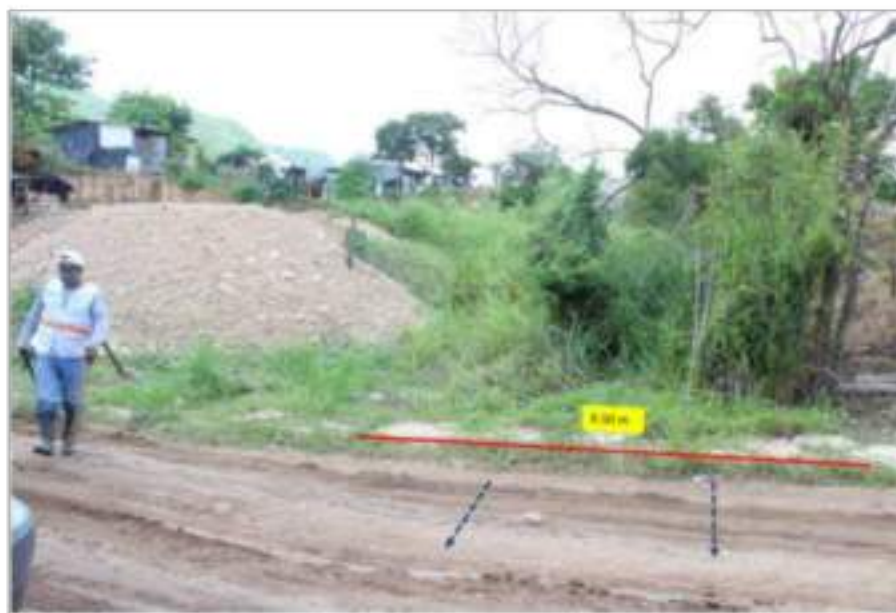
Punto de control 5 (482866, 1847539 UTM, Tabla 16). En este punto apreciamos que el cauce ha sido bloqueado por un piso de cemento perpendicular al cauce y paralelo al camino de terracería. El flujo de agua de escorrentía tiene que “brincar” este cemento y atravesar la calle para continuar su recorrido en el cauce natural (Fotografía 43).

**Fotografía 43.** Modificación del cauce natural por la vialidad. El agua cruza el camino de terracería.

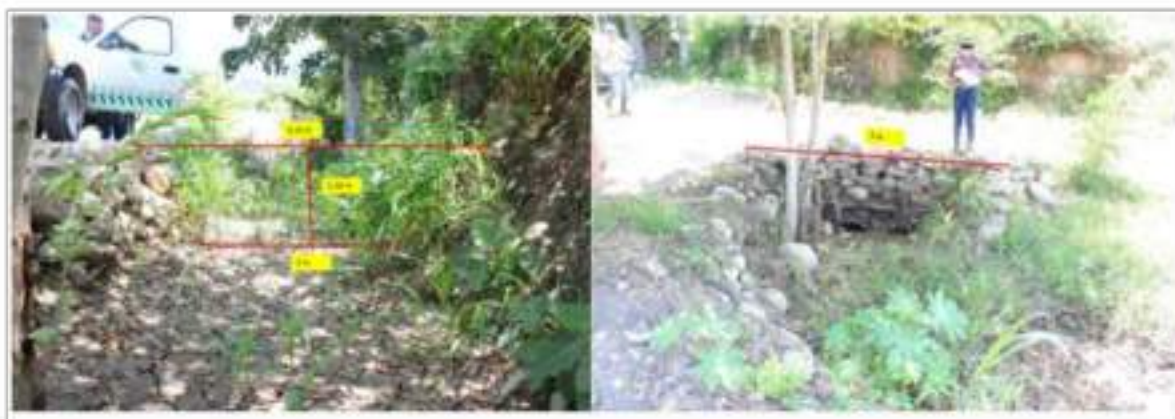
Punto de control 6 (482794, 1847518 UTM, Tabla 16). Observamos que el cauce natural transita de forma paralela a la vialidad de terracería, con una altura de 1.20 m, base mayor 4.10 m y base menor 2 m. Punto de control 7 (482785, 1847502 UTM, Tabla 16). Observamos que el cauce natural fue rellenado con piedra para construir un vado con una longitud de 2 m para paso vehicular. Se observan también pequeños tubos de cemento de 80 cm. de diámetro, que están azolvados (Fotografías 44 y 45).

**Fotografía 44** (izq.). Puede observarse el cauce natural paralelo a la vialidad de terracería.  
**Fotografía 45** (der.). Se observa el cauce natural rellenado con piedra y tubos de cemento azolvados.

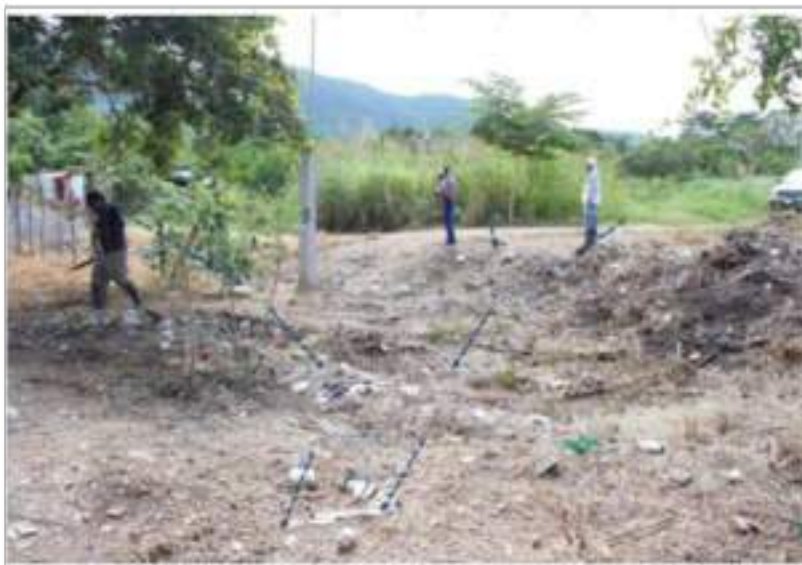
Punto de control 8 (482728, 1847505 UTM, Tabla 16). En este punto observamos cómo al rellenar el cauce obstruyeron el flujo natural del agua de escorrentía. Este relleno lo realizaron para construir una calle de flujo vehicular perpendicular al cauce, sin importarles que el agua se acumule (Fotografía 46). Punto de control 9 (482157, 1847682 UTM, Tabla 16). Se observan condiciones similares de modificación del cauce natural debido a camino de terracería.

**Fotografía 46.** El cauce natural ha sido modificado con material de relleno para construir una vialidad de terracería.

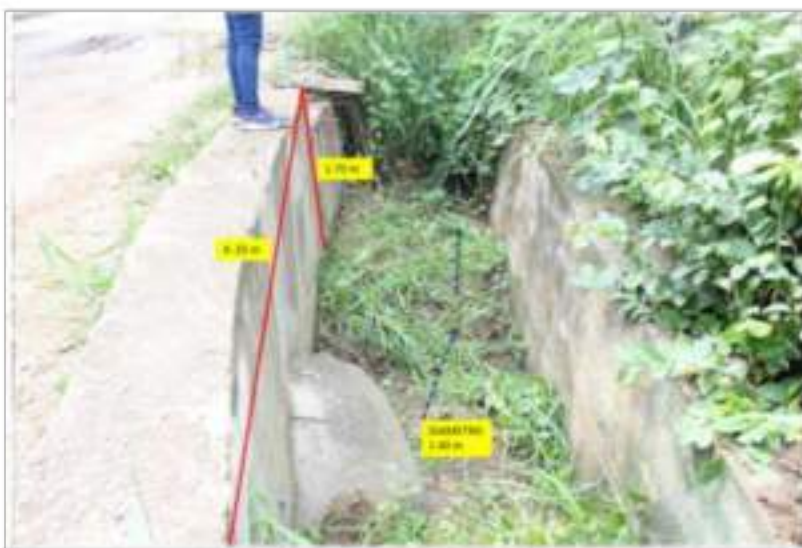
Punto de control 10 (482138, 1847662 UTM, Tabla 16). Este punto se localiza muy cerca del fraccionamiento Valle Verde, donde encontramos una obra de drenaje pluvial, con longitud de 4.25 m, 1.70 m de altura y 1.40 de anchura, actualmente azolvada en 50%; también se halló un tubo de concreto, con diámetro de 1.4 m, que descarga sus aguas a la misma obra pluvial (Fotografía 47).

**Fotografía 47.** Drenaje pluvial por donde fluyen los escurrimientos.

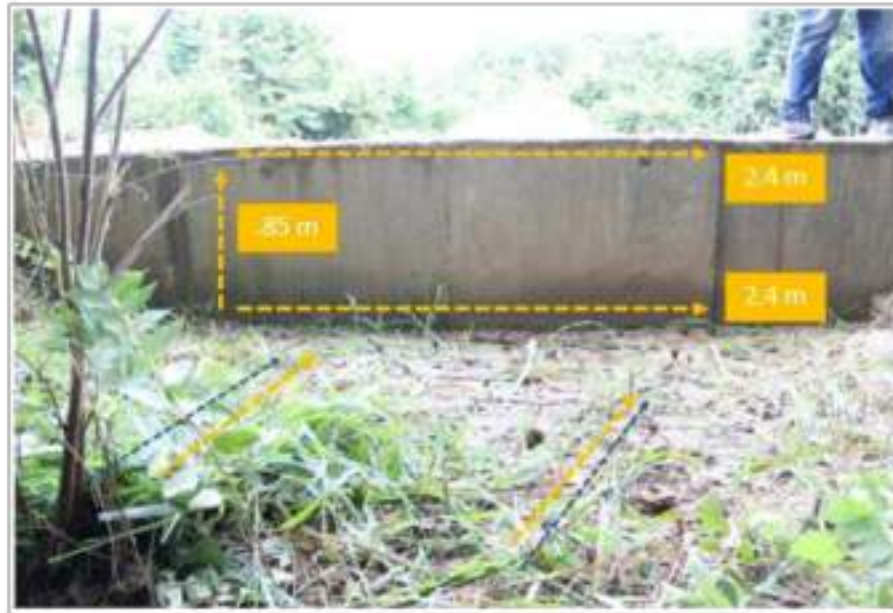
Punto de control 11 (482236, 1847526 UTM, Tabla 16). Este punto se localiza sobre el camino rural hacia Pacú. Aquí hay un muro de contención perpendicular al cauce del arroyo principal, con una altura general de 0.85 m de altura desde la base mayor que es de 2.4 m y base mayor igualmente 2.4 m, con azolvamiento derivado de material de arrastre (Fotografía 48).

**Fotografía 48.** Azolvamiento de material pétreo en muro sobre camino rural a Pacú.

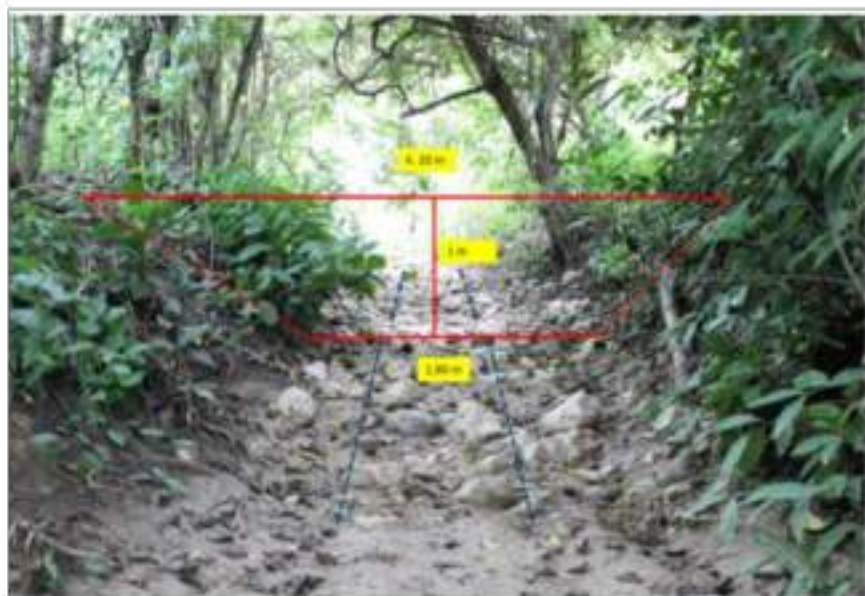
Punto de control 15 (481996, 1847453 UTM, Tabla 16). Apreciamos el cauce natural con 1.40 m en la base, 4.20 m en la parte alta y altura de 1 m; en la base se observan rocas y arena, producto del arrastre por el flujo de agua que pasa por este punto (Fotografía 49).

**Fotografía 49.** Cauce natural en camino Loma Bonita (481996, 1847453 UTM).

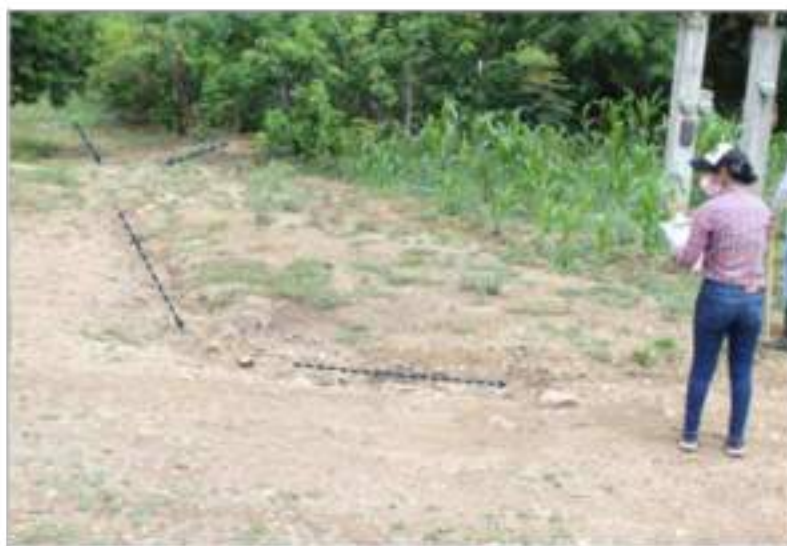
**Fotografía 50.** Punto de control 16 (482025, 1847412 UTM).

Punto de control 16 (482025, 1847412 UTM, Tabla 16, Fotografía 50). El flujo del agua ocurre a través de caminos de terracería.

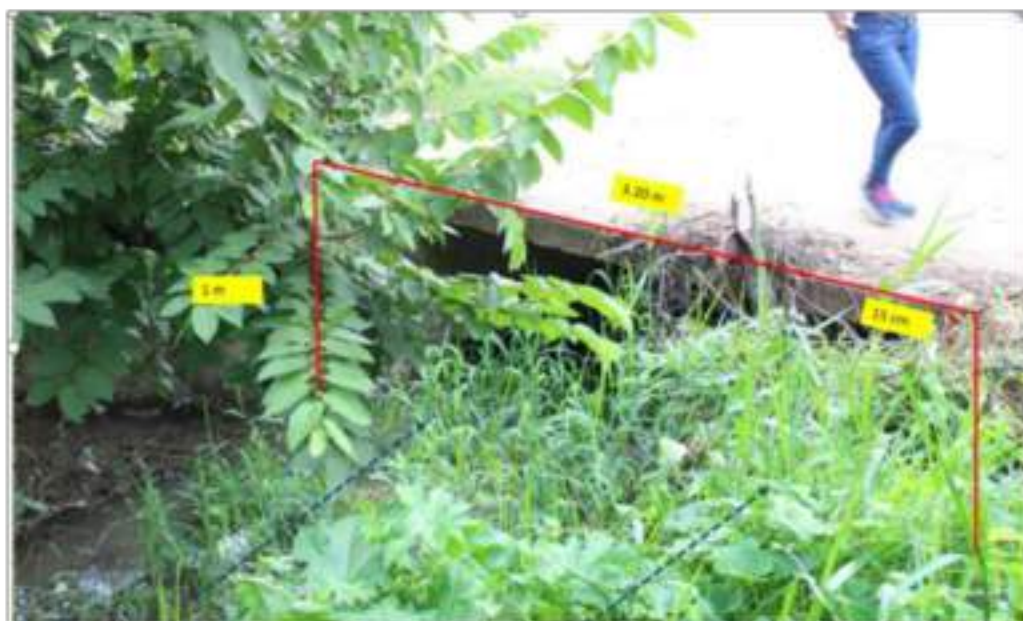
Punto de control 1 (481227, 1846685 UTM, Tabla 17). En este punto se tiene el cruce entre el cauce natural y el boulevard Real del Bosque, está definido por un puente de 3.2 m de anchura por 1 m de altura, por donde ingresan los escurrimientos de norte a sur (Fotografía 51).

**Fotografía 51.** Puente sobre boulevard Real del Bosque.

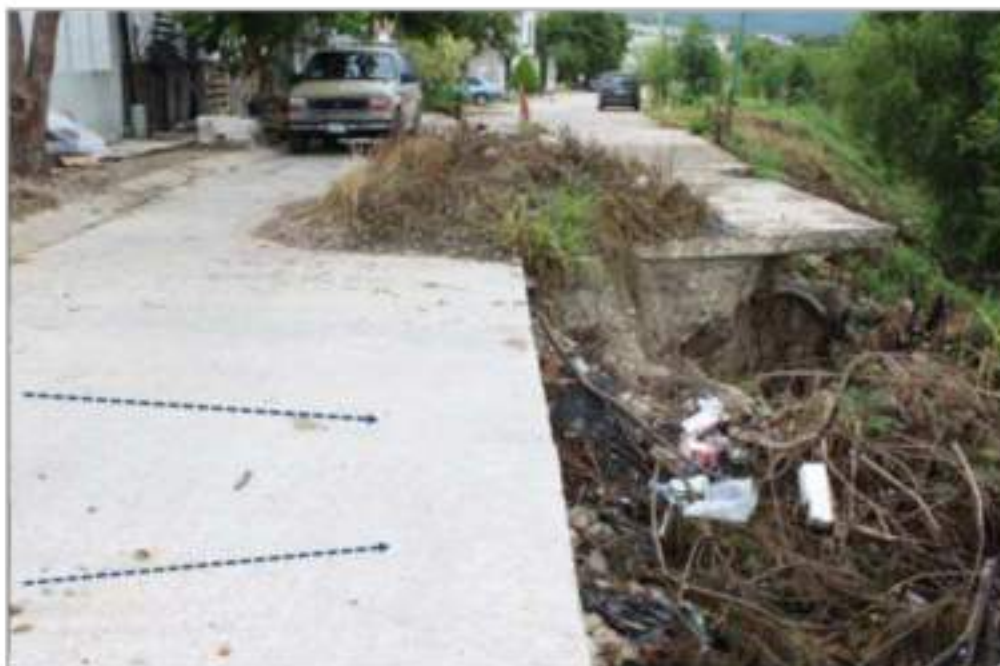
Punto de control 3 (481312, 1846392 UTM, Tabla 17). En este punto observamos que los escurrimientos se convierten en calles, y que el agua, al fluir por ellas ha producido su erosión y depositado algunos de los materiales que arrastraba (Fotografía 53).

**Fotografía 53.** Colapso de vialidad, calle las Malvas en Real del Bosque; se observa material de arrastre y los cauces de las escorrentías por la calle.

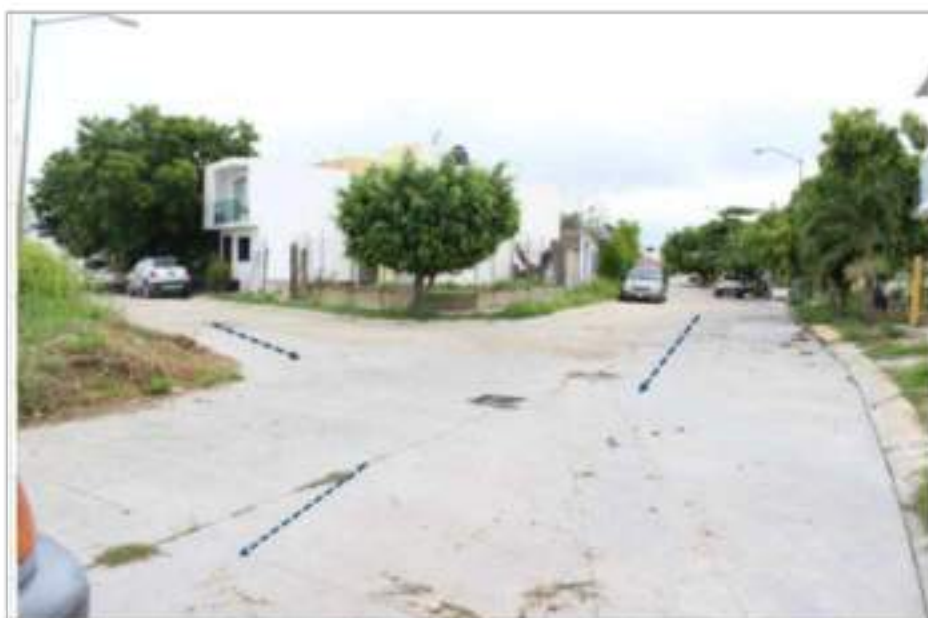
Punto de control 4 (481463, 1846306 UTM, Tabla 17). Observamos cómo el agua del cauce pasa a la calle directamente rumbo al Nuevo Libramiento Sur, con un flujo laminar, que se hace turbulento con lluvia fuerte (Fotografía 54).

**Fotografía 54.** Flujo laminar del agua en Boulevard Nogal, Fraccionamiento Real del Bosque.

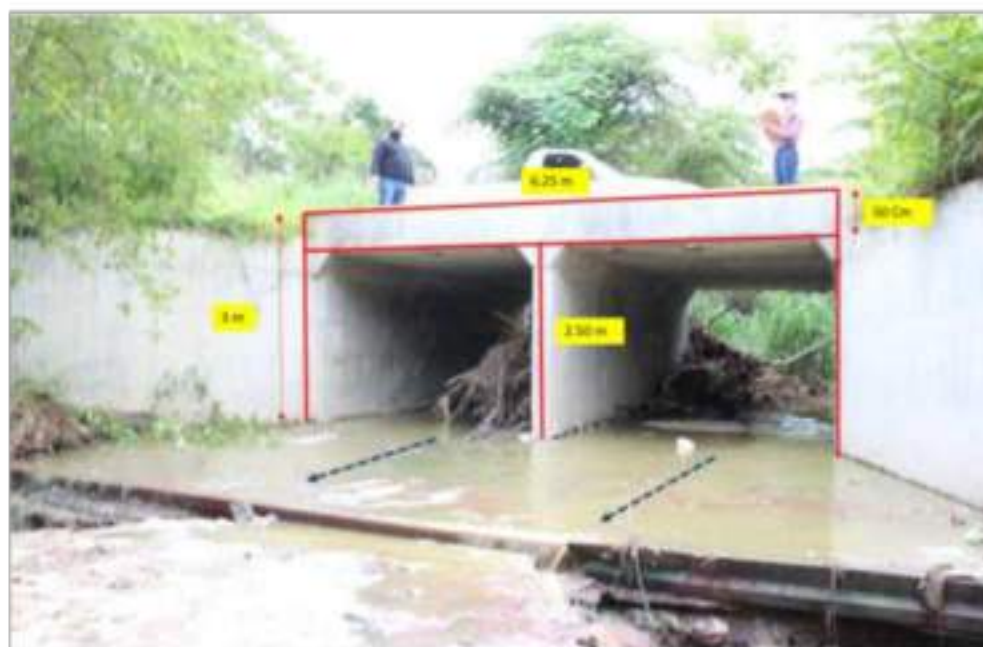
Punto de control 5 (481216, 1846152 UTM, Tabla 17). Al salir del fraccionamiento encontramos el cauce del arroyo y que un poco más adelante lo cruza un camino. Este cruce es un puente-alcantarilla de estructura de concreto prefabricado con pila intermedia y dos áreas por donde fluye el agua, de 2.5 m cada una y con altura de 3 m. La longitud total del puente es de 6.25 m. El agua que se encontró por debajo del mismo está contaminada con aguas residuales (Fotografía 55). La pila intermedia contribuye al azolvamiento del arroyo.

**Fotografía 55.** Puente con pila intermedia.

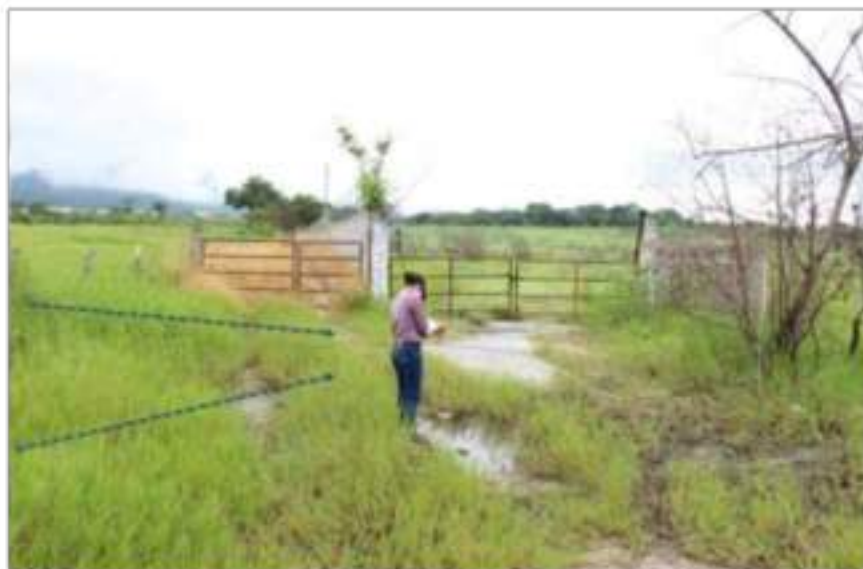
Punto de control 6 (481460, 1846025 UTM, Tabla 17). Al salir de la zona urbanizada los escurrimientos toman cauce sobre parcela; en este punto observamos encharcamientos y modificación de escurrimiento natural a través de una brecha hacia terrenos particulares, en donde hay evidencias de cría de ganado (Fotografía 56).

**Fotografía 56.** Desvío del cauce hacia parcelas.

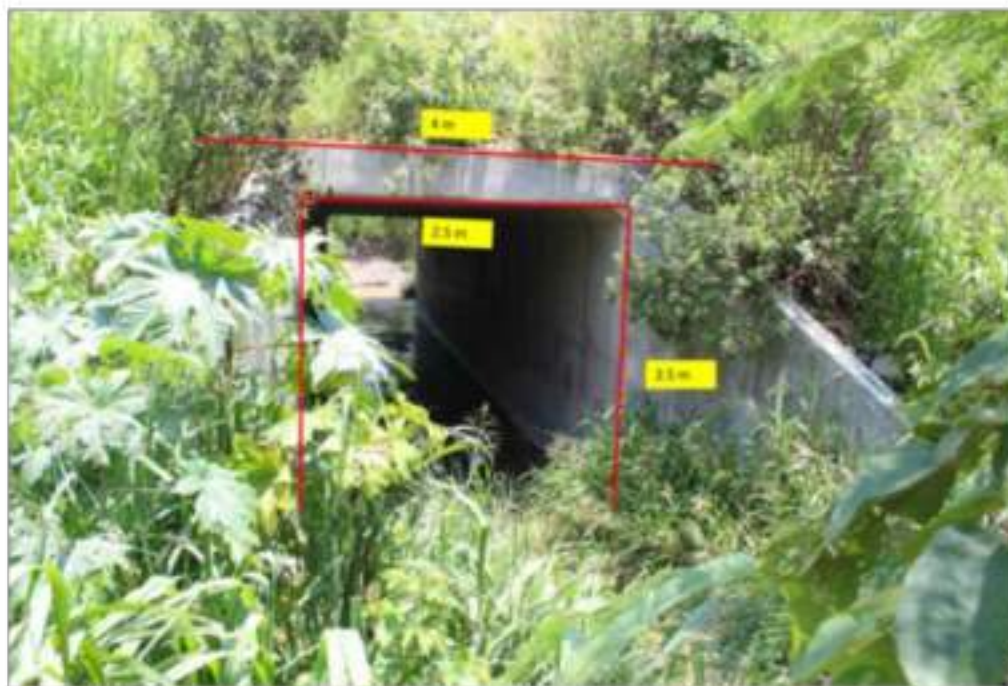
Punto de control 7 (481215, 1845885 UTM, Tabla 17). En este punto encontramos un puente de forma cuadrangular de 2.5 m de altura por 2.5 m de anchura, por donde pasa el flujo de las aguas residuales y las de escorrentía (Fotografía 57).

**Fotografía 57.** Puente cuadrangular con aguas residuales.

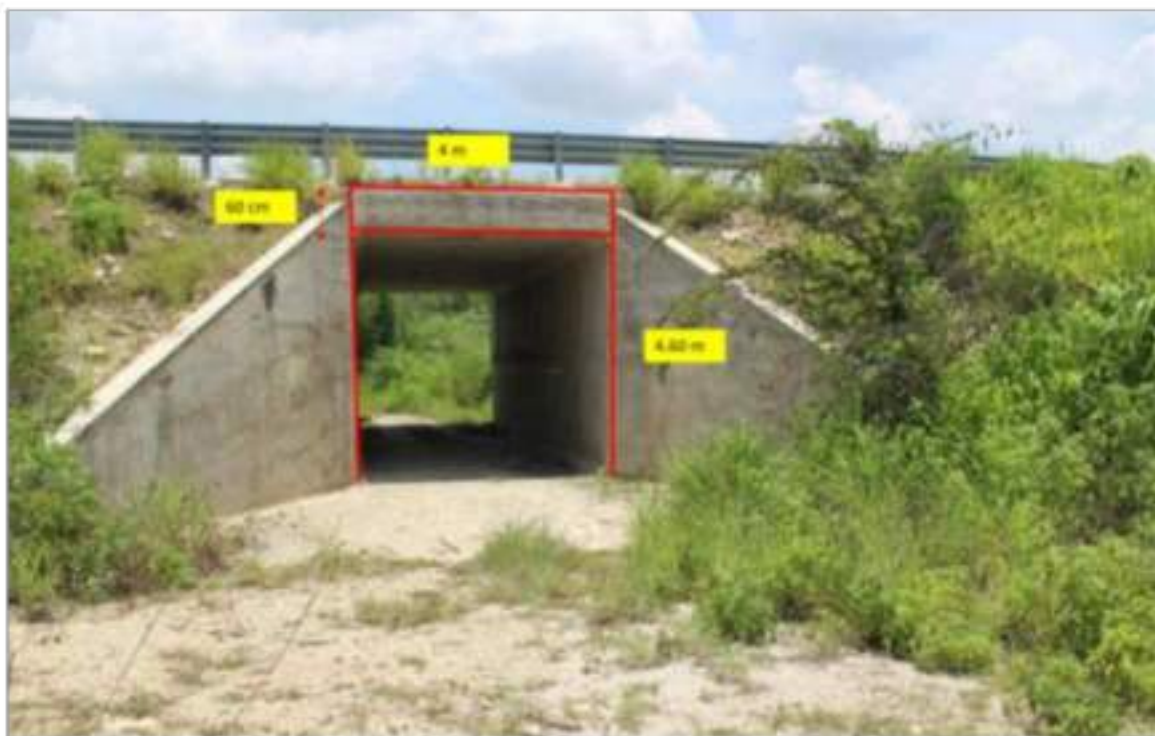
Punto de control 9 (481213, 1845826 UTM, Tabla 17). Este punto se localiza en el encuentro del cauce del arroyo con el Nuevo Libramiento Sur; ahí hay un puente con alerones que da paso por debajo al escurrimiento de norte a sur. El puente tiene una longitud de 14.20 m, con dimensiones de 4 m de anchura y altura de 4.60 m. El punto de control 10 (481202, 1845812 UTM) de la misma tabla 17, describe el mismo puente, pero en su lado sur, con las mismas dimensiones ya apuntadas (Fotografía 59).

**Fotografía 59.** Puente cuadrangular que da paso al escurrimiento de norte a sur, atravesando el Nuevo Libramiento Sur.

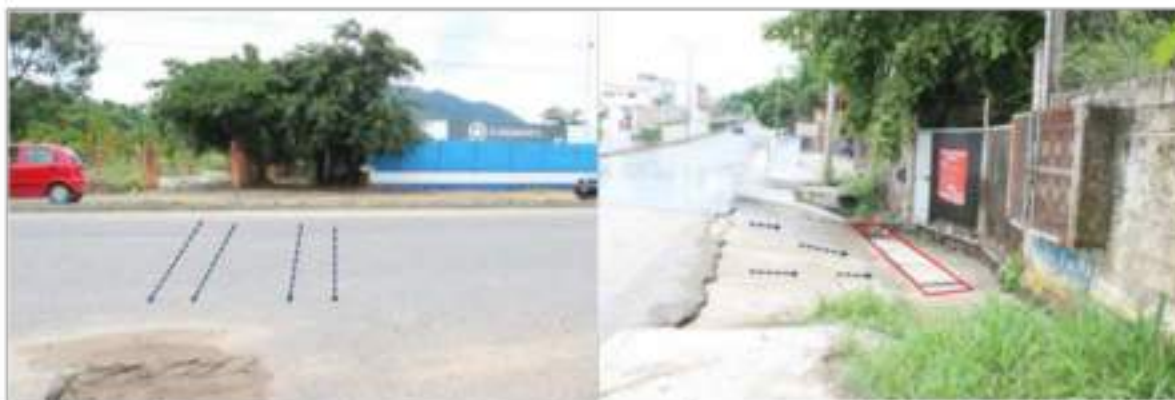
Punto de control 1 (482256, 1850385 UTM, Tabla 18). Tiene como referencia la calzada Emiliano Zapata; según registros de la Secretaría de Protección Civil Municipal, constantemente se han tenido reportes de encharcamientos de esta vialidad durante la temporada de lluvia, ya que un afluente urbano con dirección poniente a oriente fue obstruido por esta calzada. La Fotografía 60 muestra el punto de control 1 y la Fotografía 61 muestra, en la misma vialidad, una alcantarilla pluvial con erosión producto de los escurrimientos (punto de control 2, 482237, 1850308 UTM, Tabla 18).

**Fotografía 60** (izq.). Calzada Emiliano Zapata, presenta encharcamientos por escurrimientos pluviales debido a que las construcciones desviaron el cauce natural. **Fotografía 61** (der.). Alcantarilla pluvial erosionada por escurrimientos pluviales.

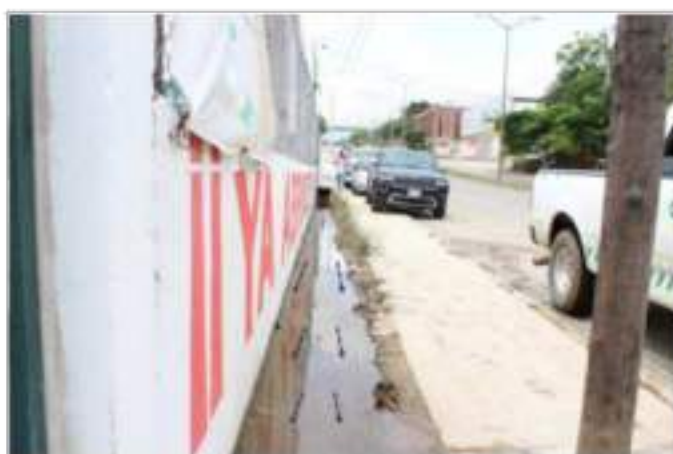
Punto de control 3 (482244, 1850293 UTM, Tabla 18). Observamos el paso del cauce natural modificado por la construcción de viviendas y vialidad; encontramos un canal con dimensiones de 0.5 m de altura y 0.8 m de anchura a cada lado de la calzada Emiliano Zapata para distribuir el escurrimiento pluvial (Fotografía 62).

**Fotografía 62.** Canal pluvial sobre la calzada Emiliano Zapata, que distribuye el escurrimiento natural que fue modificado por la construcción de viviendas.

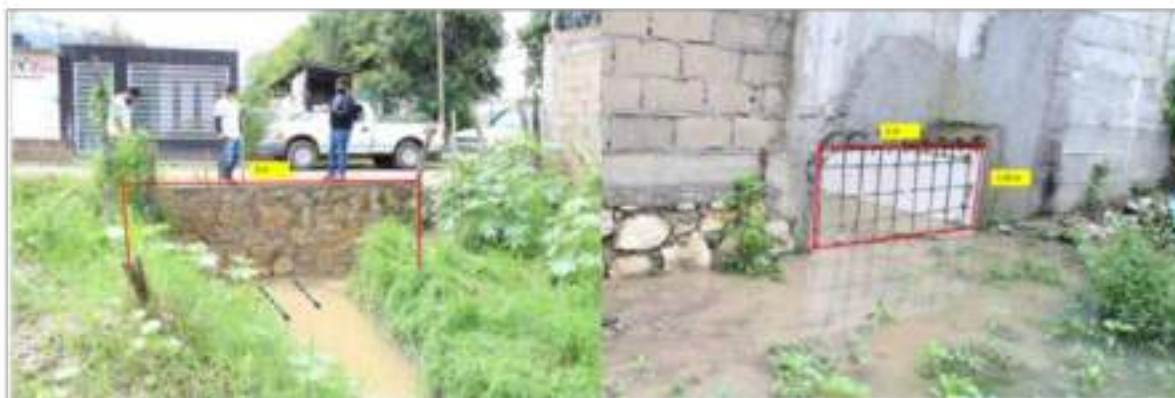
m y 2 m de altura. En este punto el flujo de agua es constante y por la pendiente llega a topar con el punto de control 5 (482417, 1850193 UTM, Tabla 18) en donde levantamos evidencia de la construcción de una bodega, que tiene una rejilla hecha de varillas para dar paso al escurrimiento que atraviesa el patio, reconociendo su cauce (Fotografías 63 y 64).

**Fotografía 63** (izq.). Punto de control 4 (482417, 1850193 UTM, Tabla 18). **Fotografía 64** (der.). Punto de control 5 (482417, 1850193 UTM, Tabla 18). En ambas fotografías se observa la modificación del cauce natural.

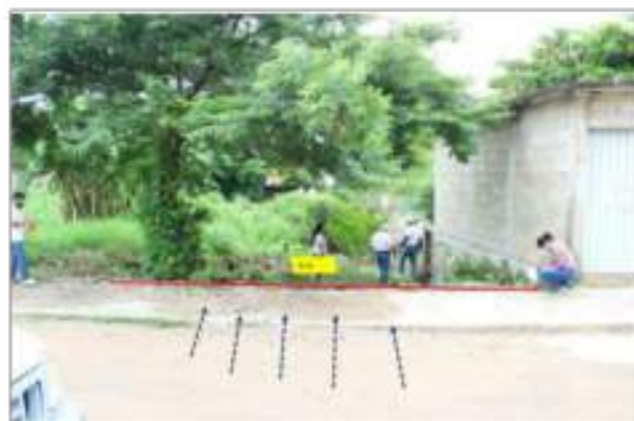
Punto de control 6 (482332, 1850115 UTM, Tabla 18). Observamos el escurrimiento natural modificado por una calle, con un vado de 9 m de longitud y una altura de 1.78 m (Fotografía 65).

**Fotografía 65.** Escurrimiento que atraviesa una vialidad. Punto de control 6 (482332, 1850115 UTM, Tabla 18).

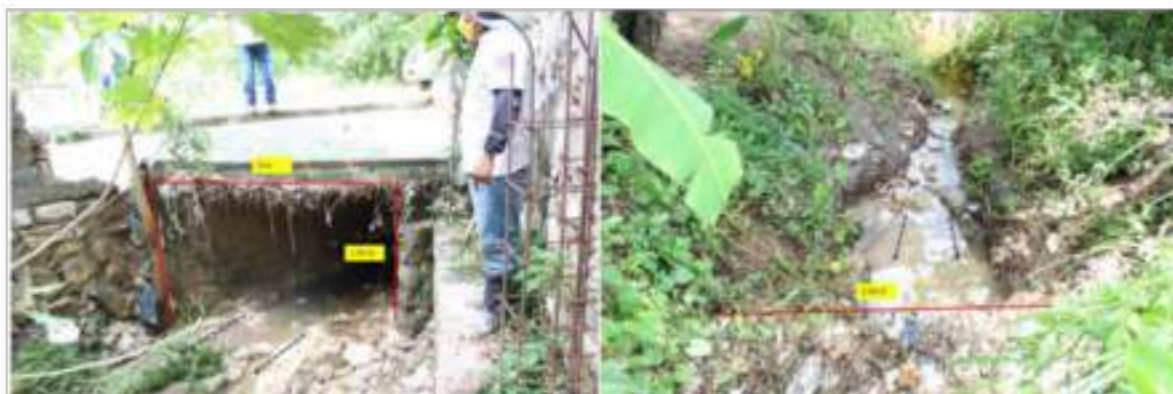
Loma Bonita. La anchura del puente es de 3 m y la altura de 1.50 m (Fotografía 66). En dirección sur establecimos el punto de control 8 (482467, 1849828 UTM Tabla 18) en donde observamos que el escurrimiento retoma su forma natural, con una anchura de 2.5 m (Fotografía 67).

**Fotografía 66** (izq.). Puente y canal de mampostería que transporta el escurrimiento por debajo de vialidad en la colonia Loma Bonita, y se dirige a su entorno natural. **Fotografía 67** (der.). Canal de 2.50 m.

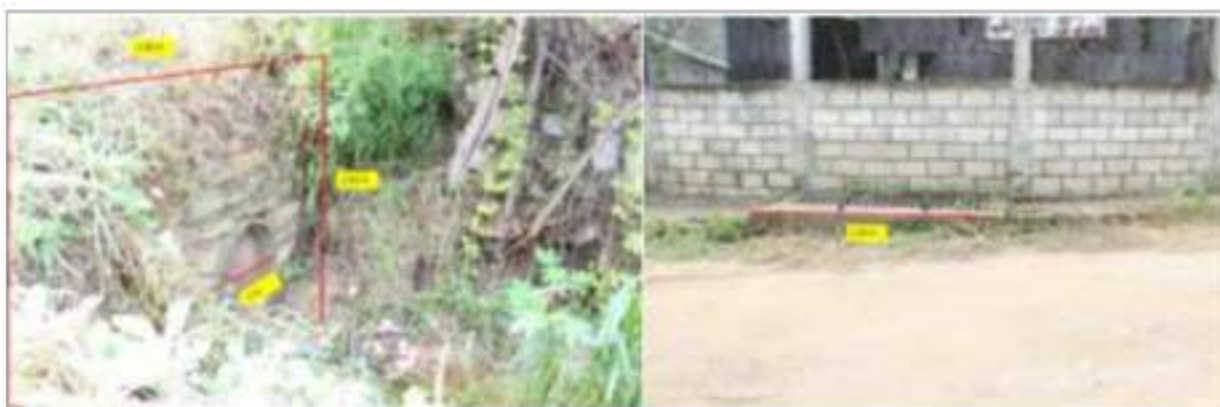
En los últimos dos puntos de control de esta área hidrográfica observamos estrangulamiento del cauce natural; en el punto de control 9 (482476, 1849667 UTM, Tabla 18) esto es consecuencia de una tubería de concreto, con un diámetro de 1 m, que atraviesa el puente de mampostería, que tiene una altura de 2.4 m y una anchura de 2.5 m. En el punto de control 10 (482463, 1849664 UTM, Tabla 18) el mismo escurrimiento lo transporta una alcantarilla pluvial que se extiende 2.30 m sobre la vialidad (Fotografías 68 y 69).

**Fotografía 68** (izq.). Paso del escurrimiento natural a través de tubo de concreto. **Fotografía 69** (der.). Alcantarilla pluvial que transporta el escurrimiento por la zona urbana.

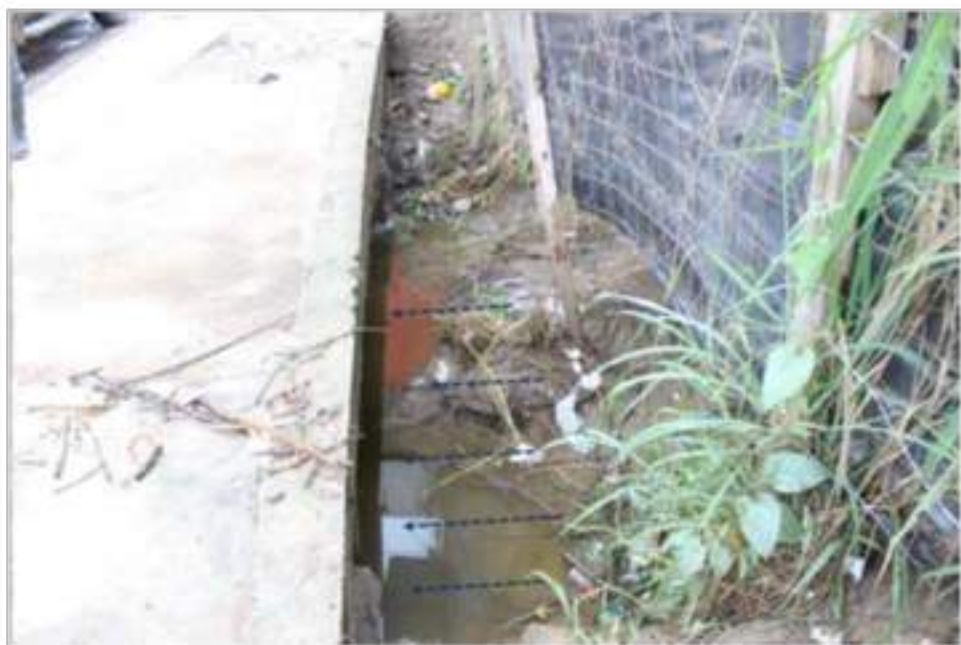
El levantamiento de puntos de control del Área Hidrográfica 5.1, se realizó sobre la calzada Emiliano Zapata, desde las oficinas de la extinta empresa denominada Conejobús con dirección al camino rural a Pacú. En el punto de control 1 (482088, 1849684 UTM, Tabla 19, Fotografía 70) observamos vialidad y escurrimiento que cruza la calzada Emiliano Zapata, de oriente a poniente, con descargas pluviales que viajan a través de canales con dimensiones de 1 m de anchura.

**Fotografía 70.** Canal para descargas pluviales.

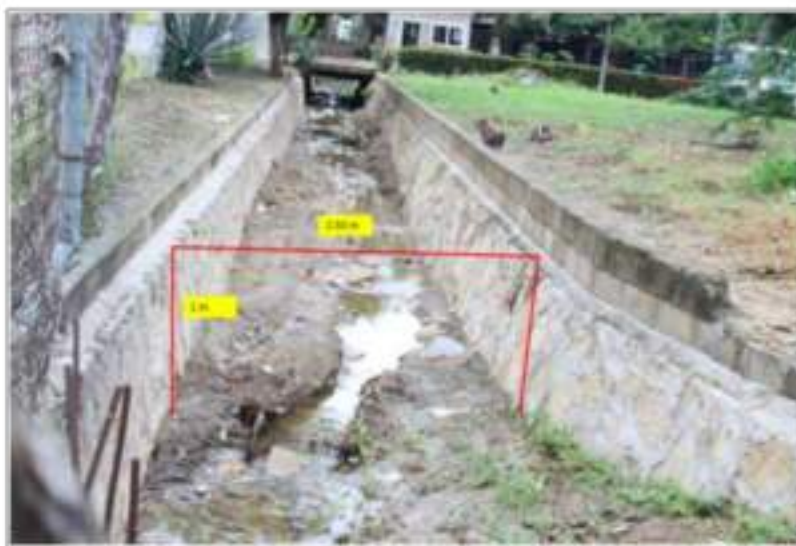
Punto de control 2 (482076, 1849659 UTM, Tabla 19, Fotografía 71). Observamos el predio ocupado en parte por la administración de la empresa que era conocida como Conejobús, en la calzada Emiliano Zapata. Paralelo al predio, observamos un canal pluvial azolvado, con dimensiones de 1 m de altura y 2.5 m de anchura.

**Fotografía 71.** Canal pluvial azolvado en la calzada Emiliano Zapata, oficinas del Conejobús.

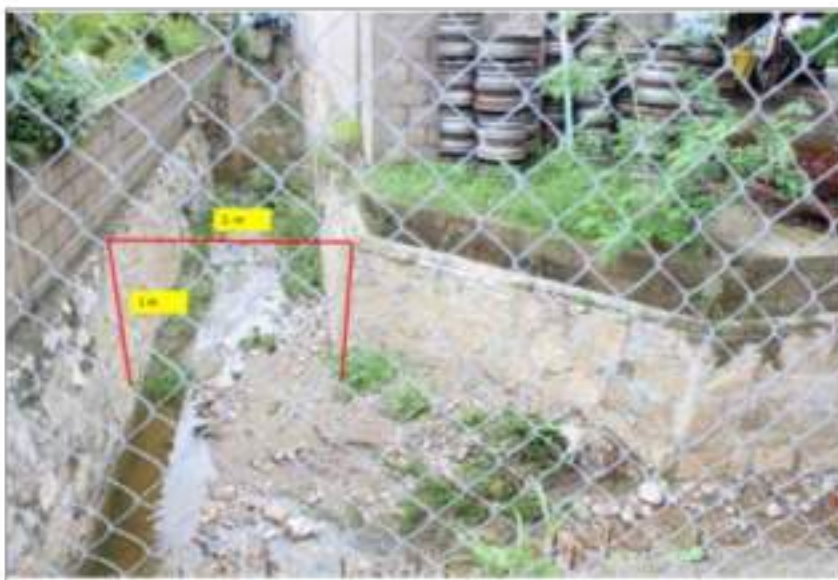
Punto de control 3 (482055, 1849589 UTM, Tabla 19, Fotografía 72). Sobre la calzada Emiliano Zapata, de norte a sur, apenas unos metros después de las oficinas del Conejobús comienzan los asentamientos de viviendas, y poco a poco se va modificando el canal con dimensiones de 1 m de altura y 2 m anchura; en este punto el canal pasa al lado de una vivienda y dentro de un predio.

**Fotografía 72.** Canal pluvial dentro del terreno de una vivienda.
