**Análisis de la susceptibilidad por peligro de  
inundaciones y remoción en masa en la Nueva Tuxtla**

**Tesis para obtener el grado de:  
Doctora en Gestión Integral de Riesgos y Protección Civil  
2018-2020**

**Presenta:  
Elvia Elizabeth Hernández Borges**

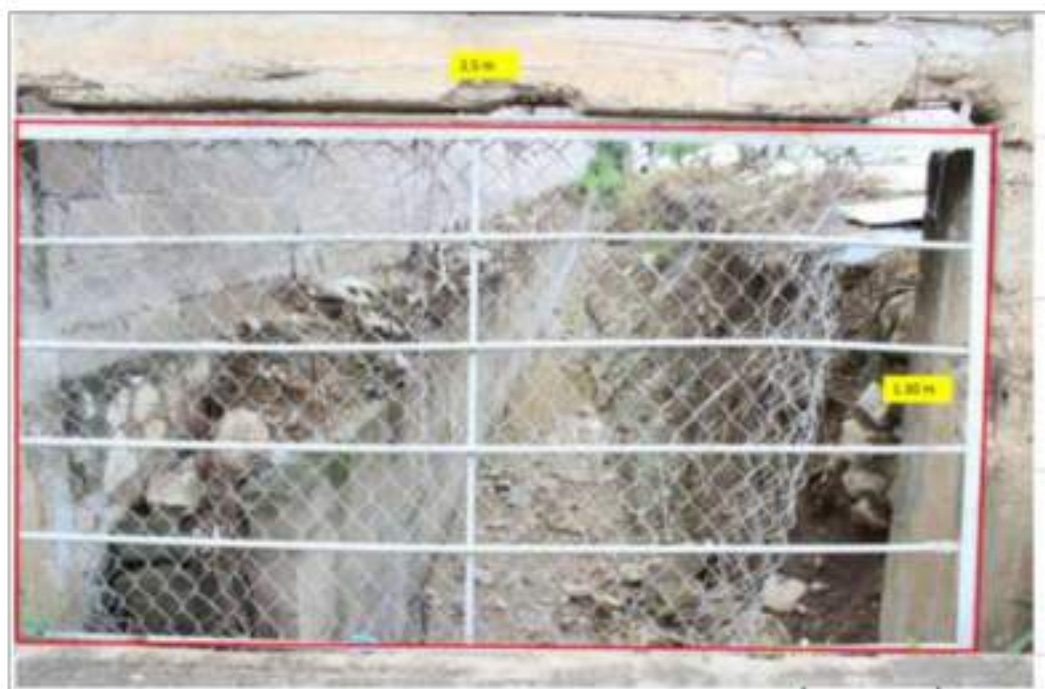
Punto de control 4 (482047, 1849555 UTM, Tabla 19, Fotografía 73). Observamos el mismo canal pluvial (véase Fotografía 72), que en este punto colinda con la pared de una vivienda y un puente peatonal sobre la vialidad, enmarcado por una estructura de varilla y malla ciclónica para atrapar la basura que viaje por el canal. Las dimensiones del puente son 1.30 m de altura y 2.5 m de anchura.

**Fotografía 73.** Puente peatonal sobre canal pluvial en calzada Emiliano Zapata.

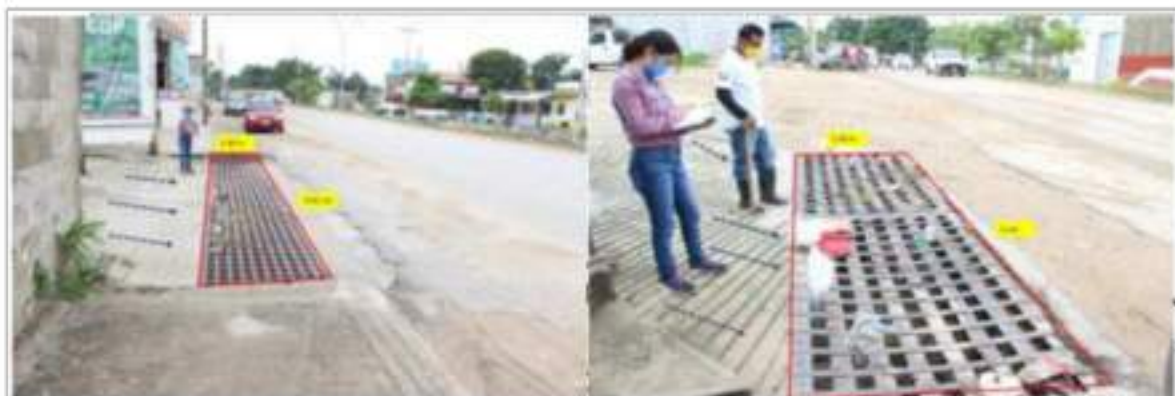
En el punto de control 5 (482050, 1849519 UTM, Tabla 19) ubicamos una alcantarilla pluvial de 1.40 m de anchura y 9.65 m de longitud, y otra alcantarilla en el punto de control 6 (482023, 1849438 UTM, Tabla 19) con dimensiones de 1.40 m de anchura y 5 m de longitud. Conocimos reportes de la Secretaría de Protección Civil Municipal contenidos en el dictamen número SPCM/DIRIE/AVR/0268/19, dirigido a la Secretaría de Desarrollo Urbano Municipal, sobre los problemas en la vialidad de la calzada Emiliano Zapata por saturación de agua, consecuencia de escurrimientos pluviales durante la temporada de lluvia (Fotografías 74 y 75).

**Fotografía 74** (izq.). Punto de control 5 (482050, 1849519 UTM, Tabla 19).

**Fotografía 75** (der.). Punto de control 6 (482023, 1849438 UTM, Tabla 19).

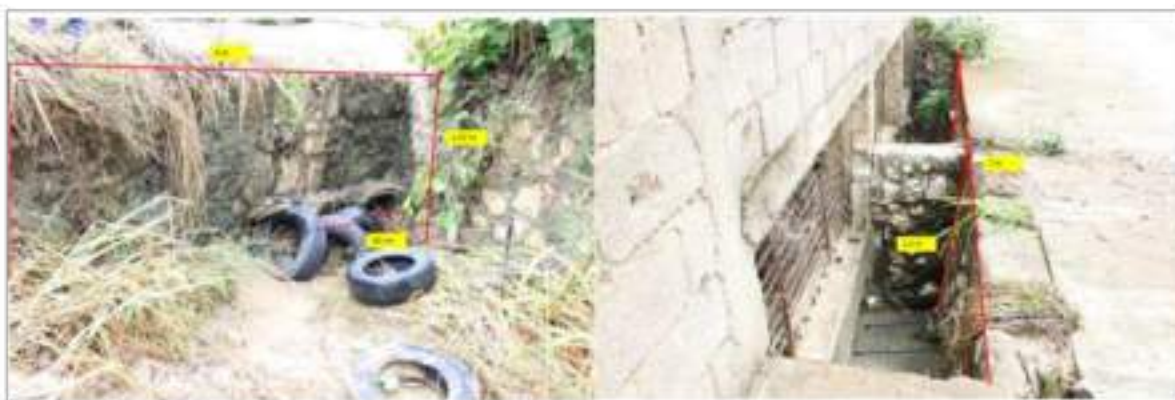
Punto de control 7 (482316, 1849340 UTM, Tabla 19). En las bodegas de CERAMAT, encontramos un puente de mampostería de 9 m de longitud y 1.5 m de altura con tres tubos de concreto de 50 cm, completamente azolvados con llantas, basura y material vegetal.

Punto de control 8 (482323, 1849304 UTM, Tabla 19). Encontramos un puente con pila intermedia que transporta el escurrimiento pluvial de norte a sur, con dimensiones de 7 m de longitud y 1.5 m de altura. En este punto observamos una barda en terreno particular en la que colocaron una reja de varilla para atrapar basura y permitir el paso del agua.

**Fotografía 76** (izq.). Se muestran las condiciones del puente azolvado en la vialidad que colinda con las bodegas de CERAMAT (punto de control 7). **Fotografía 77** (der.). Puente con pila intermedia que atraviesa propiedad privada delimitada con barda.

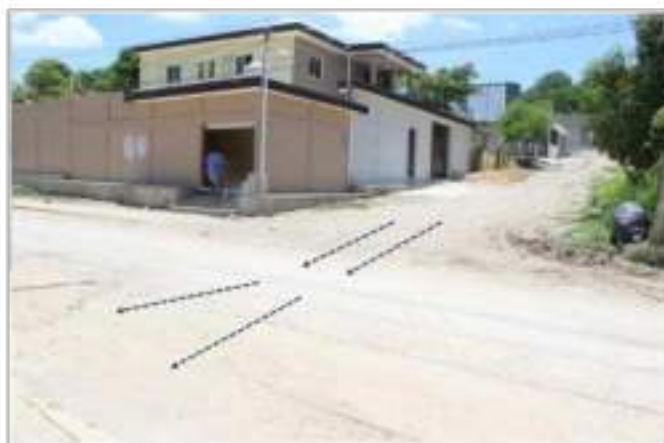
Los últimos tres puntos de control se levantaron sobre la vialidad rural Camino a Pacú. Esta vialidad es una de las principales de comunicación en la zona ejidal. En el Punto de control 9 (482219, 1848711 UTM, Tabla 19, Fotografía 78) los escurrimientos pluviales fluyen por la vialidad de terracería.

**Fotografía 78.** Las flechas señalan el flujo del escurrimiento intermitente sobre vialidad.

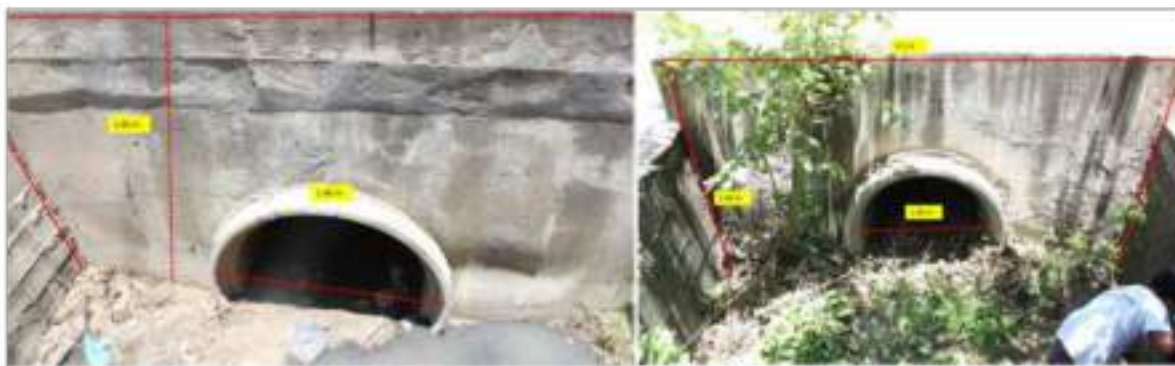
Punto de control 10 (482225, 1848687 UTM, Tabla 19). Observamos canal pluvial con longitud de 3.1 m, 1.8 m de altura con tubo de concreto de 1.40 m de diámetro, que cruza la vialidad camino rural a Pacú. Podemos apreciar que el puente tiene poco tiempo de construido y presenta poco azolvamiento. En las mismas condiciones encontramos el Punto de Control 11 (481952, 1848327; Tabla 19), 500 metros aguas abajo (Fotografías 79 y 80).

**Fotografía 79** (izq.). Punto de control 10, canal pluvial sobre vialidad del camino rural a Pacú.

**Fotografía 80** (der.), El mismo canal pluvial, 500 metros aguas abajo.

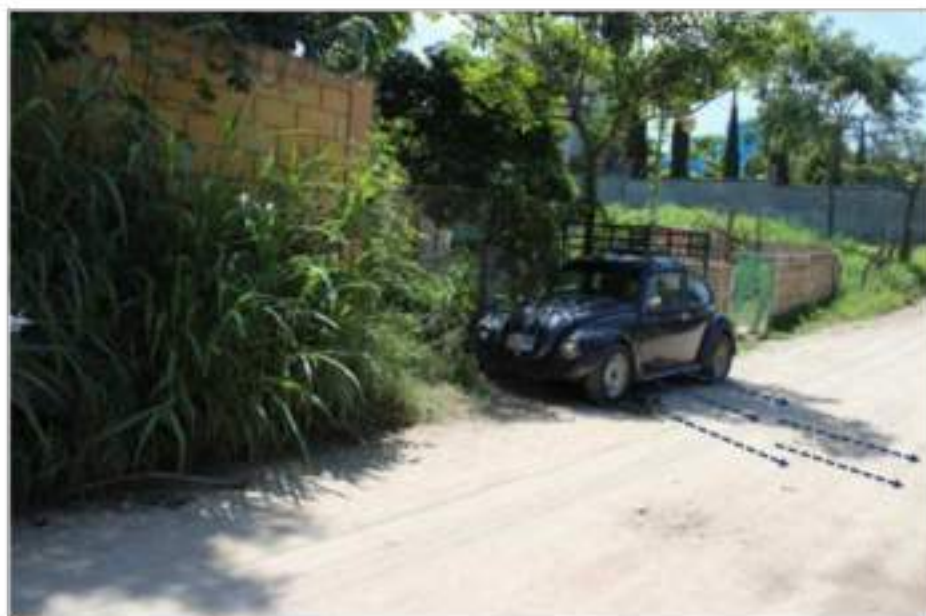
Finalmente, en el punto de control 12 (481615, 1847775 UTM, Tabla 19, Fotografía 60), observamos que, por pendiente, el escurrimiento natural atraviesa zonas parceladas hasta salir por vialidad de terracería.

**Fotografía 81.** Punto de control 12, las flechas indican la dirección que los escurrimientos toman sobre la vialidad.

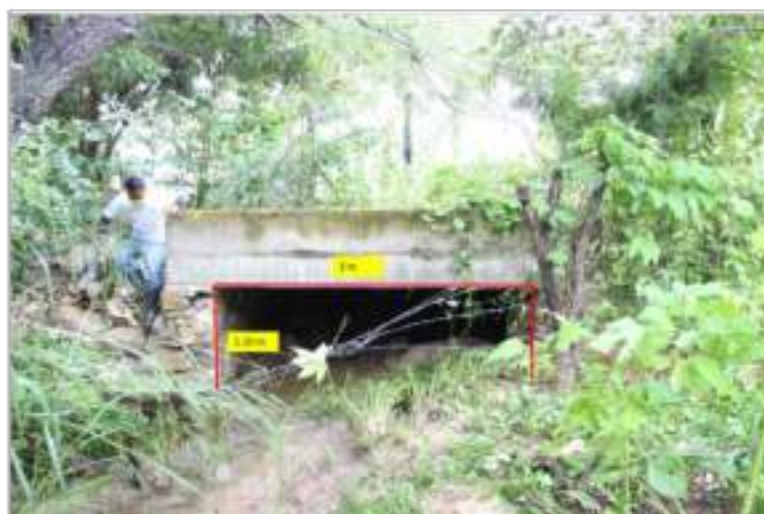
Punto de control 1 (481491, 1848767 UTM, Tabla 20, Fotografía 82). Encontramos un puente de 1.10 m de altura y 3 m de longitud, frente al Vivero Jardines de Terán. Bajo el puente pasa un arroyo perenne en dirección norte-sur. En la fotografía se observa que pasa por terrenos particulares delimitados con alambre de púas.

**Fotografía 82.** Puente de mampostería que transporta el arroyo a la altura del Vivero Jardines de Terán.

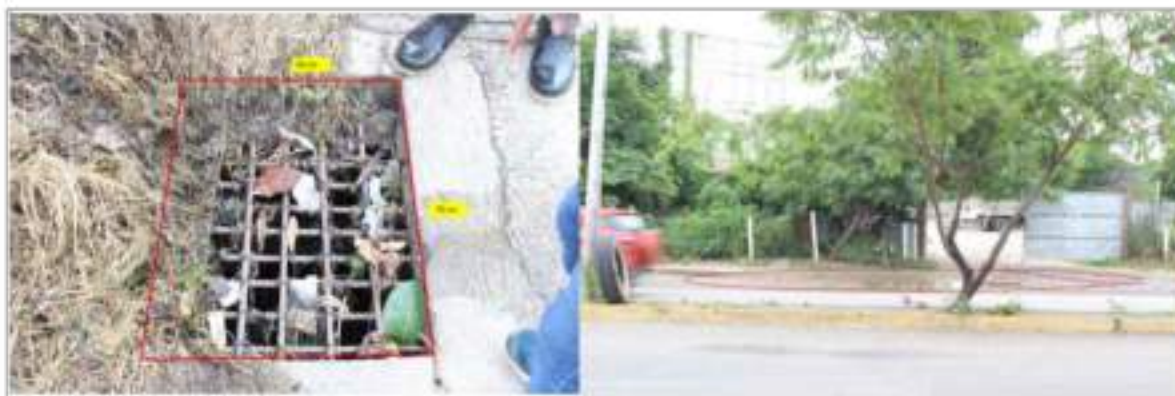
Punto de control 2 (481470, 1848776 UTM, Tabla 20). Vialidad calzada Emiliano Zapata, recibe los escurrimientos pluviales a través de una alcantarilla con dimensiones de 60 cm por 70 cm que encontramos azolvada por basura y material vegetal. De esta vialidad obtuvimos reportes en los números de emergencia, en poder de la Secretaría de Protección Civil Municipal, que indican que la vialidad ha presentado encharcamientos con afectación a vehículos en la temporada de lluvia debido a la insuficiente infraestructura pluvial, lo que se puede observar en el punto de control 3 (481479, 1848749 UTM, Tabla 20). Las fotografías 83 y 84 presentan los puntos de control 2 y 3, sobre la calzada Emiliano Zapata.

**Fotografía 83** (izq.). Alcantarilla pluvial en calzada Emiliano Zapata (481470, 1848776 UTM, Tabla 20).

**Fotografía 84** (der.). En este sitio se presentan encharcamientos en la temporada de lluvia (481479, 1848749 UTM Tabla 20).

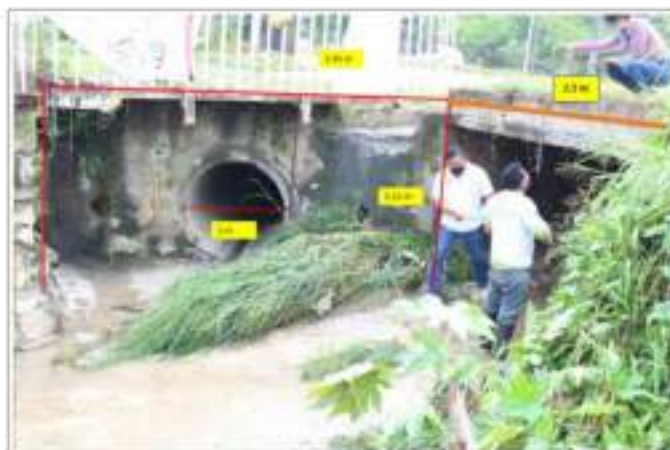
Punto de control 4 (481442, 1848676 UTM, Tabla 20, Fotografía 85). A un costado de la vialidad, con dirección suroeste encontramos una zona sin construcciones en cuyos terrenos se interceptan dos puentes, ambos con 2.15 m de altura; el primero tiene una longitud de 3.45 m y un tubo de concreto de 1 m de diámetro; el segundo presenta una longitud de 2.5 m. También observamos un arroyo fluido y con arrastre de material vegetal.

**Fotografía 85.** Intersección de dos puentes sobre la calzada Emiliano Zapata (481442, 1848676 UTM, Tabla 20).

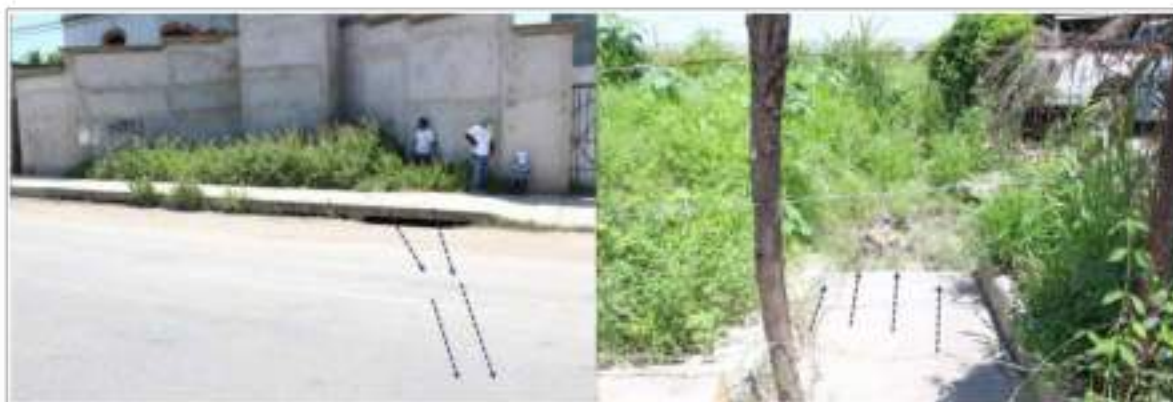
Punto de control 5 (481364, 1848113 UTM, Tabla 20). Observamos cómo debido a la construcción de viviendas en la zona, y por la específica de un motel, se obstruye un escurrimiento natural, dejándole únicamente paso a través de un canal que atraviesa la calzada

Emiliano Zapata. Con respecto a este punto, tenemos información documentada que es evidencia de la susceptibilidad en la zona; por ejemplo, la valoración de riesgos SPCM/DIRIE/AVR/00304//19, emitida por la Secretaría de Protección Civil Municipal, expone que este canal se encuentra bloqueado debido a que los habitantes expresaron que el escurrimiento transportaba agua de drenaje, e incluso demostraron con estudios que el agua estaba contaminada. Como se recordará, la colonia Loma Bonita no cuenta con servicio de drenaje por lo que utilizan letrinas. Al ser insuficiente el canal pluvial, los escurrimientos, antes área hidrográfica natural ahora convertida en urbana, cruzan la vialidad y desembocan en terrenos particulares a través de un vertedero pluvial con dimensiones de 0.5 m de altura y anchura de 1.7 m (punto de control 6, 481343, 1848120 UTM). Además, accedimos al expediente administrativo const/540/20 de la Secretaría de Desarrollo Urbano y al oficio SGG/CA/0883/2020 de la Coordinación de Asesores del Gobierno del Estado, los cuales exponen que el predio denominado San Pablo, parcela 971 Z-1 P1/1 obstruyó el cauce natural rellenándolo por completo, lo que ha provocado inundaciones en el fraccionamiento Los Olivos, compuesto por 12 viviendas, mismo que no cuenta con permisos ni servicios municipales. Ambos registros se presentan en las Fotografías 86 y 87.

**Fotografías 86 y 87** (izq. y der.). Cauce de escurrimiento natural con flujo este-oeste, que fue modificado por construcciones y obstrucción total del canal pluvial que atraviesa la vialidad, por lo que fluye sobre el asfalto hasta llegar a vertedero pluvial.

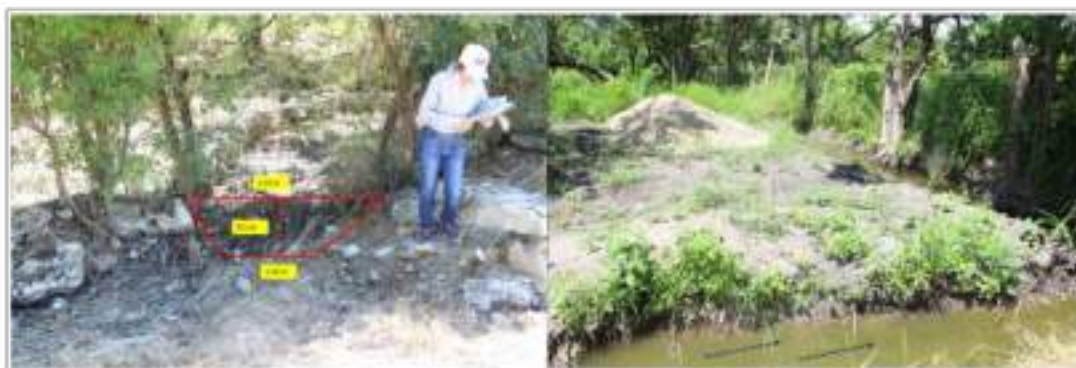
El punto de control 7 (481009, 1847968 UTM, Tabla 20). Lo registramos sobre vialidad rural, en donde aún observamos el cauce natural en zona parcelada, con un vado de

dimensiones 1.2 m en la base menor, 2.10 en la base mayor y 85 cm de profundidad. En el punto de control 8 (481191, 1847856 UTM, Tabla 20) observamos el mismo cauce natural, más cercano a la calzada Emiliano Zapata, pero que ha sufrido alteración por movimiento de tierra para dirigir el escurrimiento a la parcela. Durante el recorrido observamos estancamiento de agua de lluvia. Ambas condiciones se presentan en las fotografías 88 y 89.

**Fotografías 88 y 89.** Cauce natural en zona parcelada, colindante con vialidad de terracería.

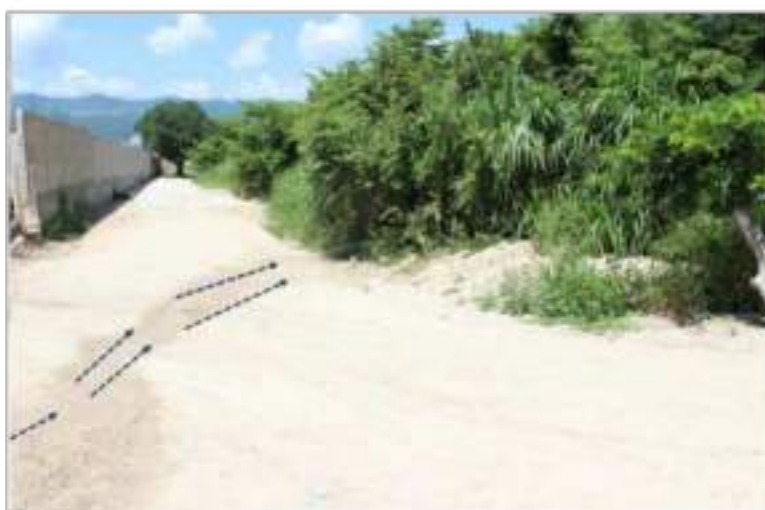
Punto de control 9 (481741, 1847562 UTM, Tabla 20, Fotografía 90). Aquí encontramos una zona residencial en construcción denominada Valle Verde, que modificó el escurrimiento intermitente que atraviesa la vialidad para reencontrarse con el área natural. En el registro fotográfico puede observarse humedad sobre vialidad de terracería.

**Fotografía 90.** Escurrimiento intermitente modificado por la construcción del fraccionamiento Valle Verde. Las flechas indican la dirección del flujo de agua.

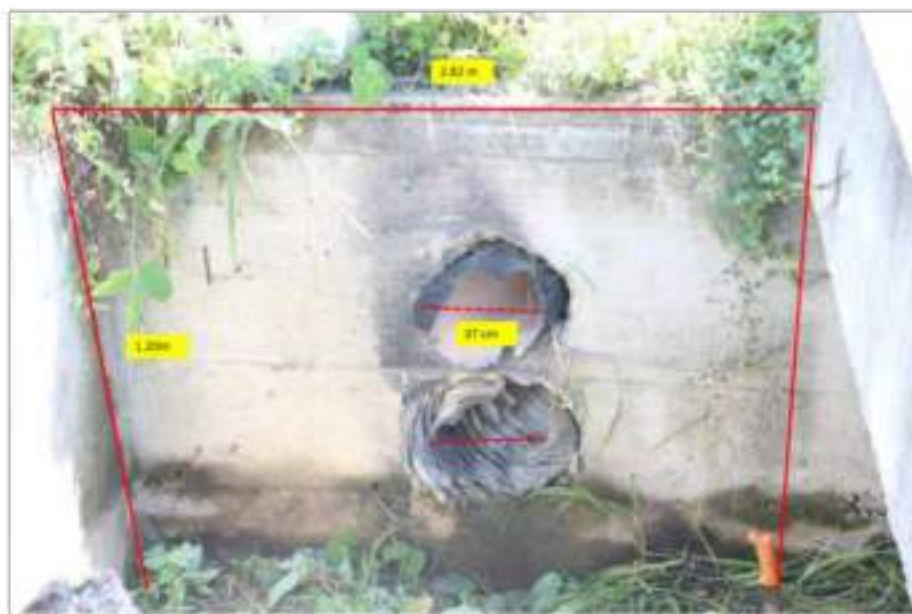
Punto de control 10 (481192, 1847550 UTM, Tabla 20, Fotografía 91). Nuevamente paralelo a la vialidad de la calzada Emiliano Zapata, encontramos drenaje pluvial de forma rectangular, con anchura de 2.85 m y altura de 1.20 m, así como dos tubos de plástico corrugado de 37 cm de diámetro cada uno, en malas condiciones.

**Fotografía 91.** Drenaje pluvial con tubos de plástico corrugado, estropeados (481192, 1847550 UTM).

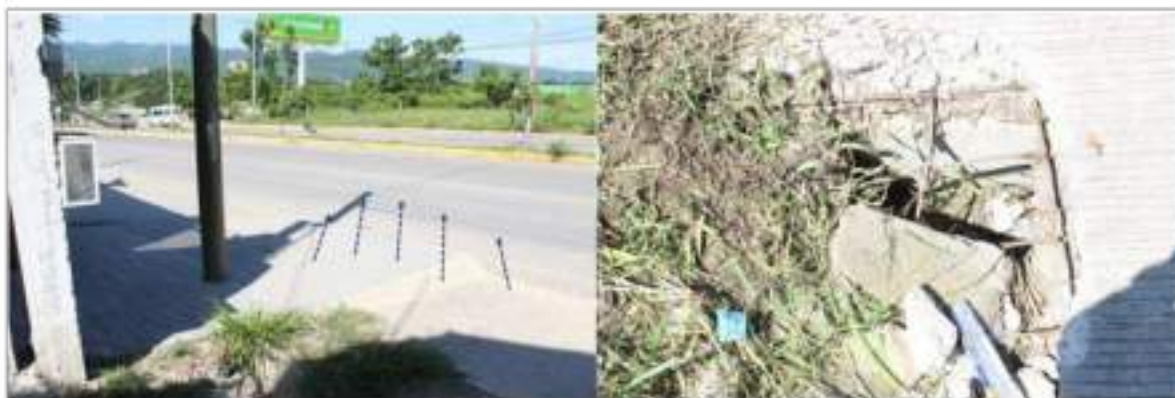
Punto de control 11 (481165, 1847530 UTM). Nuevamente observamos el cauce natural modificado con un canal pluvial que atraviesa la calzada Emiliano Zapata, con flujo suroeste, hacia el centro comercial Bodega Aurrerá. En el punto de control 12 (481132, 1847488 UTM, Tabla 20) encontramos, sobre la misma vialidad, una alcantarilla dañada y tapada con material de arrastre. Ambos registros se presentan en las Fotografías 92 y 93.

**Fotografía 92** (izq.). Esguimiento natural modificado por la construcción de viviendas, que distribuyen el esguimiento de forma laminar sobre vialidad. **Fotografía 93** (der.). Corresponde a alcantarilla dañada en la principal avenida de la zona de crecimiento.

| Puntos de control del AH5, Mapa 8.5.2 | | | | | No. | X | Y | Descripción | Fotografía |
|---|---|---|---|---|---|---|---|---|---|
| 6 | 481343 | 1848120 | Vertedero pluvial a través del cual se dirigen los escurrimientos de lo que fue el cauce natural. Las dimensiones de la obra pluvial son de 0.5 m de altura y anchura de 1.7 m Referencia Fracc. Los Olivos | | 12 | 481132 | 1847488 | Alcantarilla dañada y tapada con material de arrastre sobre la calzada Emiliano Zapata | |

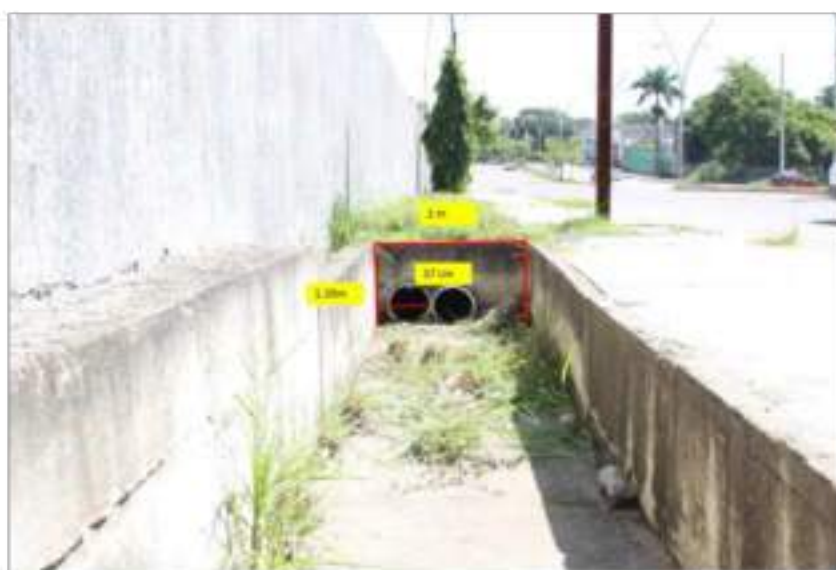
Punto de control 1 (481087, 1847373 UTM, Tabla 21, Fotografía 94). Fue tomado en donde inicia el fraccionamiento Bonanza. En la vialidad observamos conducción pluvial a través de canal con profundidad de 1.20 m y anchura de 2 m con dos tubos de plástico de 0.37 m que conducen el agua hacia el río principal.

**Fotografía 94.** Canal pluvial que pasa por el fraccionamiento Bonanza.

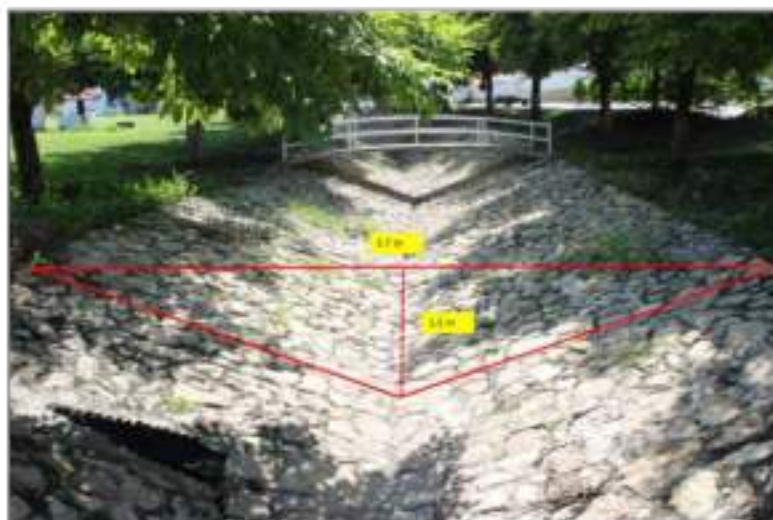
Punto de control 2 (480983, 1847118 UTM, Tabla 21, Fotografía 95). Observamos que se respeta el cauce natural, con canal empedrado en el fraccionamiento Bonanza y dimensiones de 3.7 m de anchura y 1.5 m de profundidad.

**Fotografía 95.** Canal pluvial empedrado en el fraccionamiento Bonanza

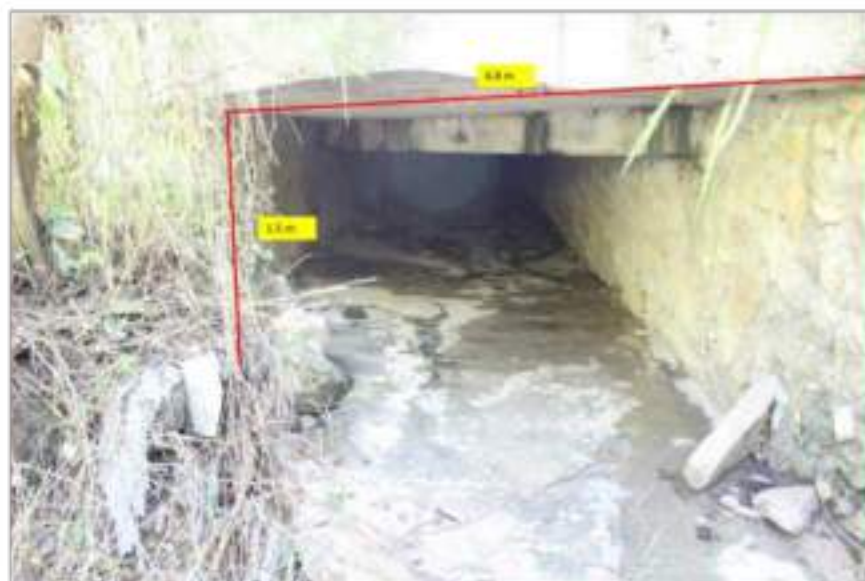
Punto de control 3 (480907, 1847103 UTM, Tabla 21, Fotografía 96). Observamos el paso del escurrimiento pluvial empedrado de norte a sur, por debajo de la calzada Emiliano Zapata. Dimensiones del dren, 4.8 m de anchura y 1.5 m de altura; tubo de 1.20 m de diámetro.

**Fotografía 96.** Canal pluvial que atraviesa la calzada Emiliano Zapata.

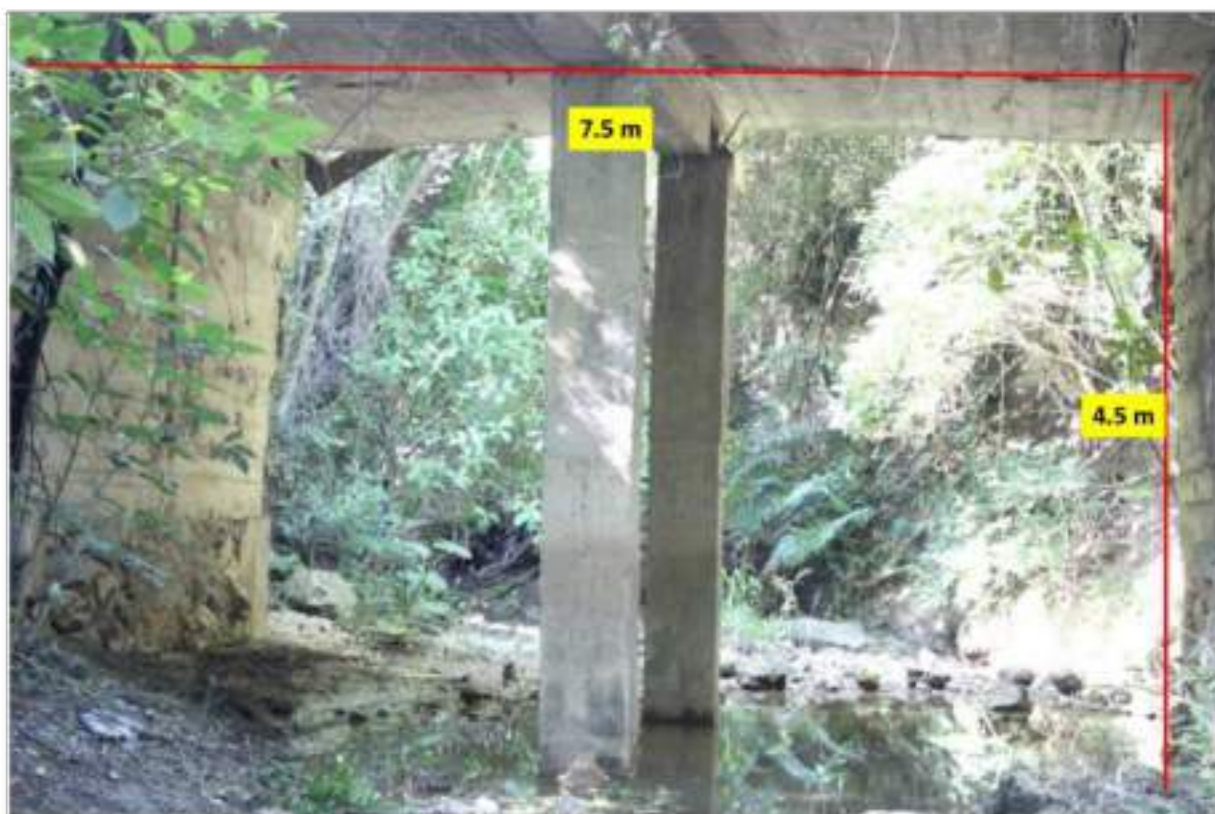
Punto de control 4 (480523, 1846910 UTM, Tabla 21, Fotografía 97). A partir de este punto observamos que el cauce natural pasa por una estructura hidráulica con medidas 7.5 m de anchura y 4.5 m de altura.

**Fotografía 97.** Puente de cemento con columnas que permite el paso del arroyo con dirección al Nuevo Libramiento Sur.

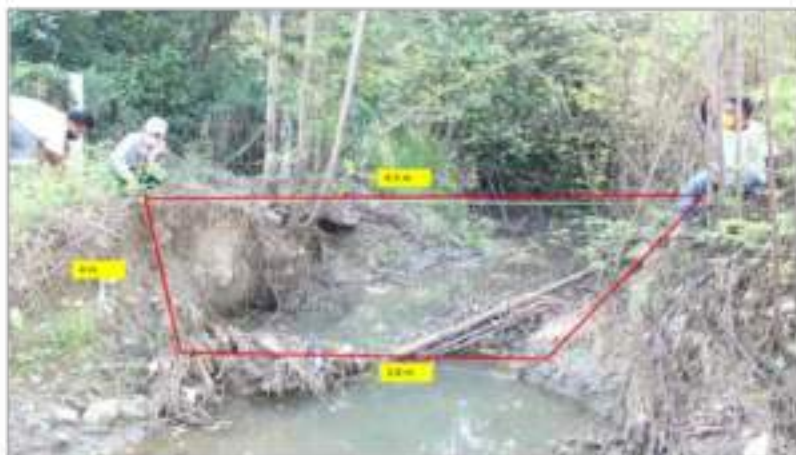
Punto de control 5 (480402, 1846662 UTM, Tabla 21, Fotografía 98). Observamos el cauce natural cercano al Nuevo Libramiento Sur, con aguas residuales domésticas; base menor 2.8 m, profundidad 4 m y 4.5 m de anchura.

**Fotografía 98.** Contaminación del arroyo con aguas residuales (480402, 1846662 UTM).

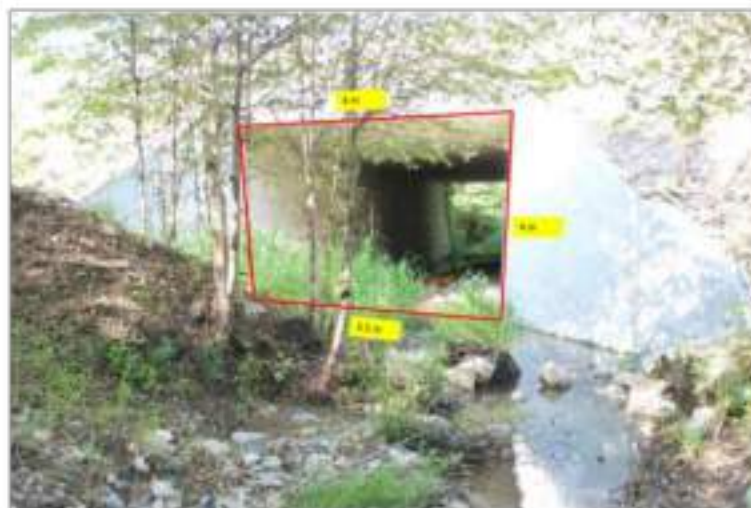
Finalmente, el punto de control 6 (480388, 1846650 UTM, Tabla 21, Fotografía 99), Llegada del arroyo El Sabinalito al Nuevo Libramiento Sur, paso de norte a sur. Medidas 4 m de altura, 4 m de anchura y 3.5 m de base.

**Fotografía 99.** Paso del escurrimiento por puente hidráulico debajo del Nuevo Libramiento Sur.

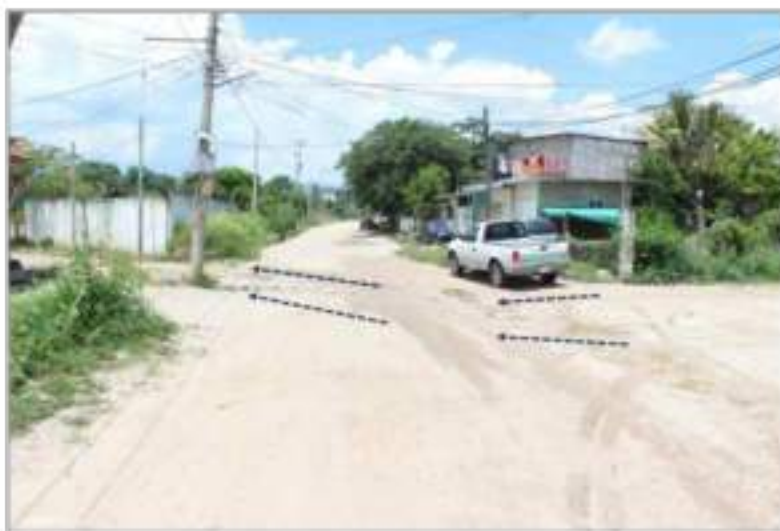
Punto de control 1 (479591, 1850315 UTM, Tabla 22, Fotografía 100). Tenemos como referencia San José Terán. Esta zona está catalogada como crecimiento a corto plazo, y por ser una zona inmediata a San José Terán, la ocupación habitacional es alta. En este punto ha desaparecido el cauce natural convertido en vialidad de terracería.

**Fotografía 100.** Las flechas indican el cauce y la dirección del escurrimiento natural del AH6, ahora convertido en vialidad de terracería.

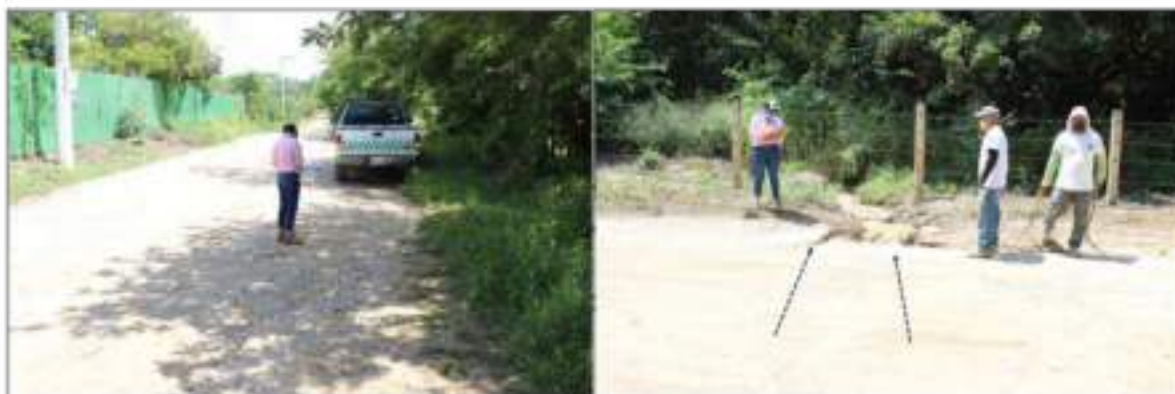
Para los siguientes dos puntos, ubicados en zona de crecimiento a mediano plazo, se tomó como referencia la vialidad primaria y su intersección con escurrimientos intermitentes que han sido interrumpidos por vialidad. Así, en el punto de control 2 (478985, 1849627 UTM, Tabla 22) estos escurrimientos intermitentes viajan a un costado de la vialidad. En el punto de control 3 (479130, 1849548 UTM, Tabla 22) observamos que los escurrimientos atraviesan la vialidad de terracería en San José Terán. Ambos puntos se presentan en las fotografías 101 y 102.

**Fotografía 101** (izq.). Punto de control 2 (478985, 1849627 UTM). **Fotografía 102** (der.). Punto de control 3 (478985, 1849627). Ambas fotografías señalan los cauces de escurrimientos intermitentes modificados por vialidad primaria en colonias colindantes con San José Terán.

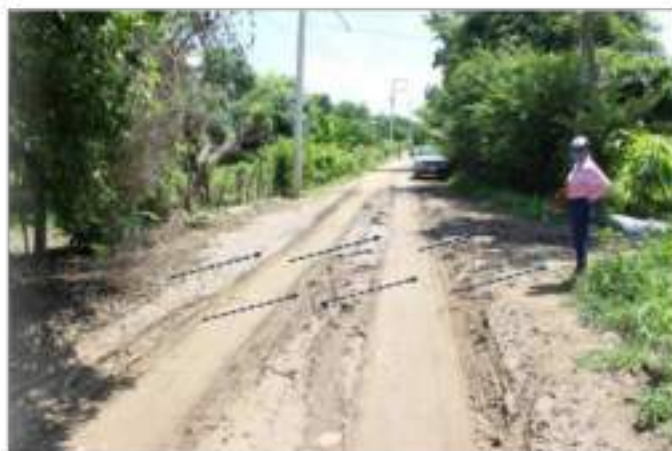
Punto de control 4 (479270, 1849295 UTM, Tabla 22, Fotografía 103). Escorrentías por las calles del ejido San José Terán. El levantamiento de datos se realizó durante la temporada de lluvias; en la fotografía las flechas señalan el cruce del arroyo intermitente sobre la vialidad.

**Fotografía 103.** Vialidad en San José Terán que modificó el escurrimiento intermitente.

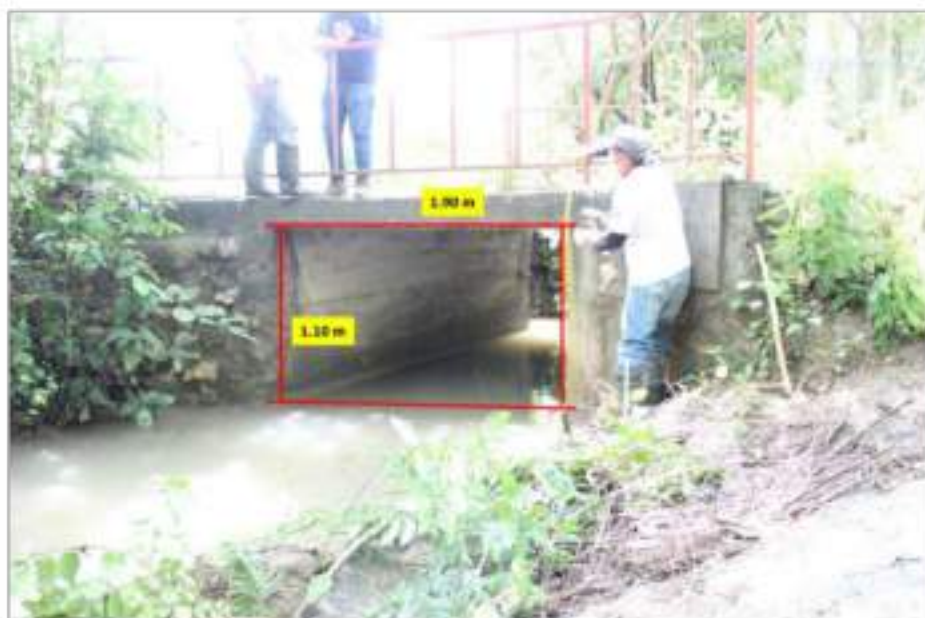
Los registros finales de esta área geográfica fueron levantados en la colonia Cuchilla Santa Rosa, la cual convive con el arroyo perenne que desfoga en El Sabinalito. En el Punto de control 5 (479913, 1847551 UTM, Tabla 22, Fotografía 104) encontramos un puente de

forma rectangular con una altura de 1.1 m y anchura de 1.90 m, que permite el paso del arroyo.

**Fotografía 104.** Puente en la colonia Cuchilla Santa Rosa

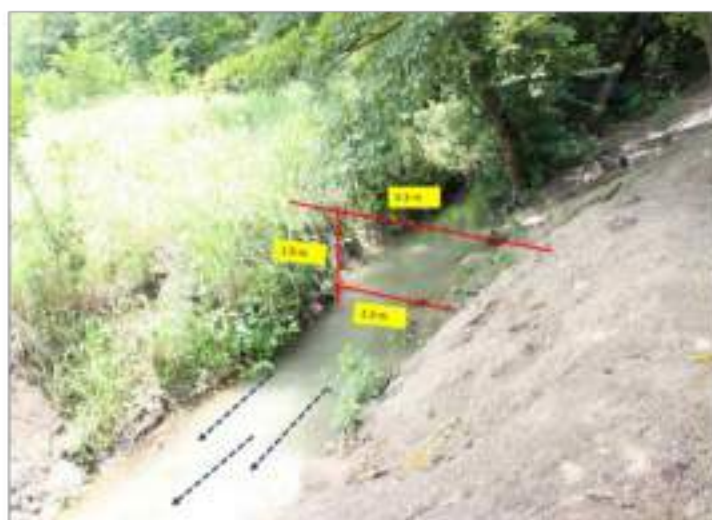
Punto de control 6 (479832, 1847293 UTM, Tabla 22, Fotografía 105). Observamos el cauce natural con dimensiones de 1.9 m altura, base menor de 2.5 y 4.3 m de anchura, finalmente encontramos el arroyo El Sabinalito, con dirección de norte a sur.

**Fotografía 105.** Arroyo perenne, paralelo a la colonia Cuchilla Santa Rosa.

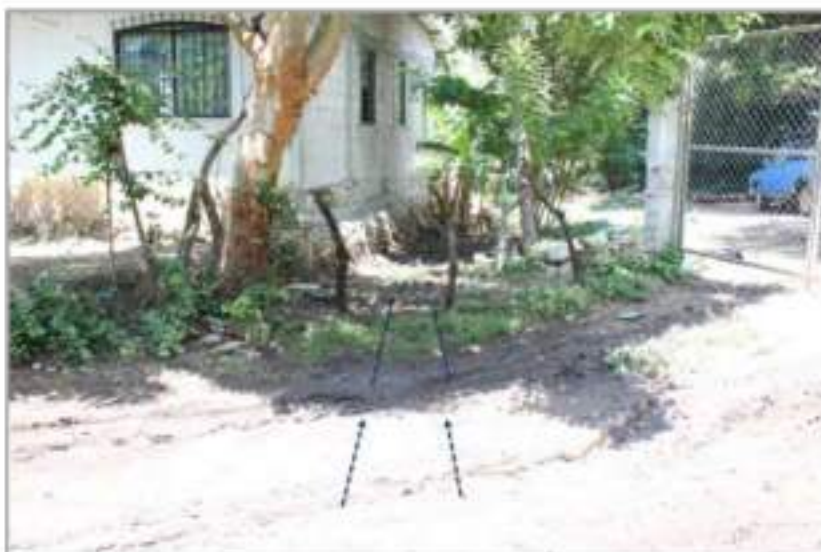
Punto de control 1 (478382, 1849213 UTM, Tabla 23, Fotografía 106). Iniciamos el parteaguas en una elevación de 582 m; observamos canal de terracería paralelo a viviendas, por donde fluyen los escurrimientos en temporada de lluvia.

**Fotografía 106.** Las flechas indican el flujo de los escurrimientos, dirección norte-sur, que atraviesan la vialidad de terracería y luego rodean viviendas.

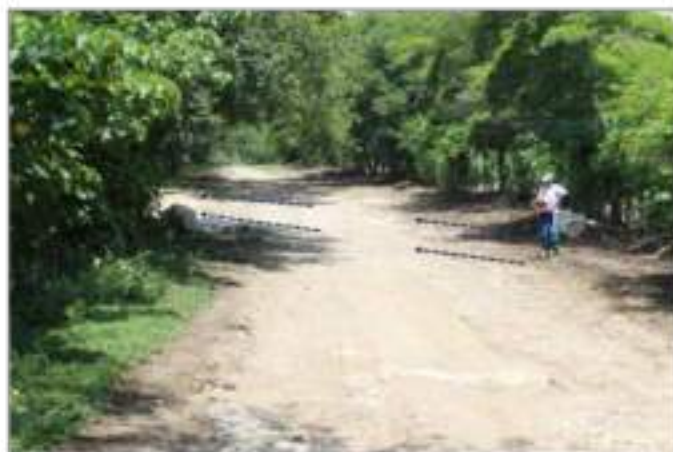
Punto de control 2 (478051, 1849152 UTM, Tabla 23, Fotografía 107). Las escorrentias atraviesan vialidad de terracería e ingresan a zona de parcelas particulares.

**Fotografía 107.** Las flechas señalan el flujo de los escurrimientos, que atraviesan la vialidad en dirección a parcelas.

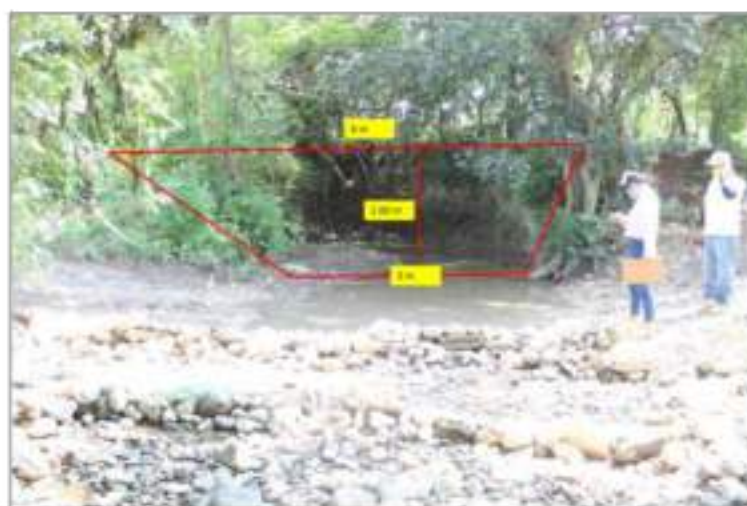
Punto de control 3 (478252, 1848568 UTM, Tabla 23, Fotografía 108). Este último punto es el encuentro con el arroyo El Sabinalito, el cual presenta dimensiones de 3 m de base menor, 2.60 m de profundidad y 8 m de anchura, y sus condiciones naturales.

**Fotografía 108.** Arroyo El Sabinalito (478252, 1848568 UTM).

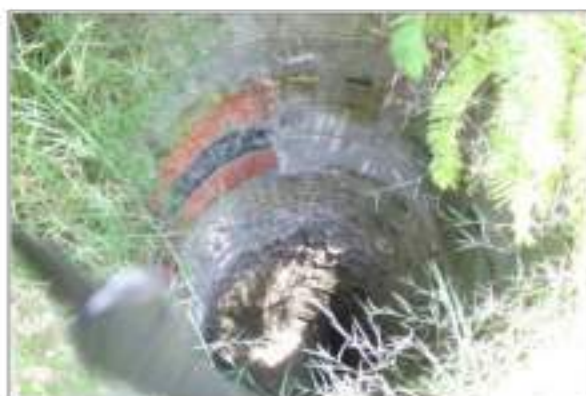
Punto de control 1 (477644, 1849213 UTM, Tabla 24, Fotografía 109). Observamos aprovechamiento del agua, a través de pozo de extracción para uso doméstico y de riego, con una profundidad de 10 m y un diámetro de 1.20 m.

**Fotografía 109.** Pozo de extracción en el cauce natural.

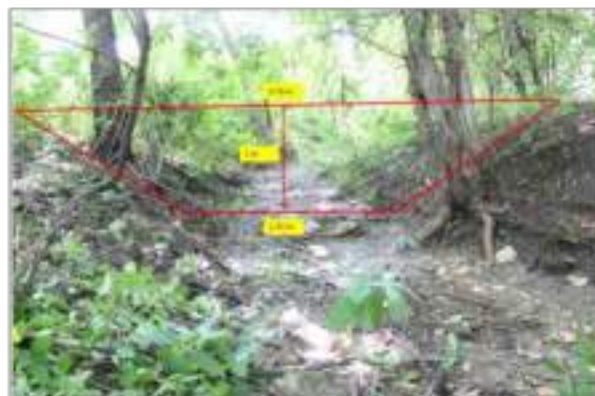
Punto de control 2 (477650, 1848955 UTM, Tabla 24, Fotografía 110). Cauce natural con una profundidad de 1 m, base menor de 1.55 m y anchura de 3.7 m; transporta el agua por terrenos ejidales.

**Fotografía 110.** Arroyo natural con dimensiones de 1.55 m en la base menor y 1 m de profundidad.

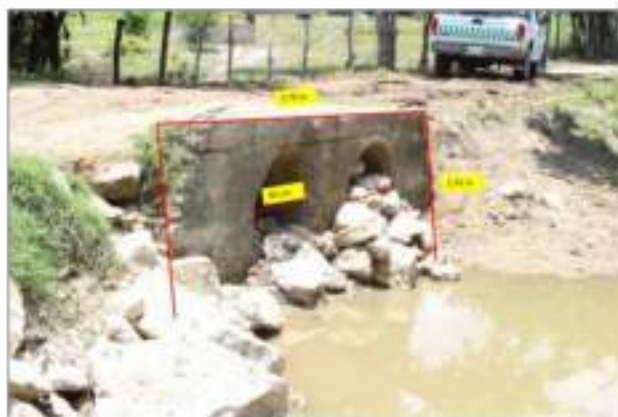
Punto de control 3 (477483, 1848808 UTM, Tabla 24, Fotografía 111). El cauce natural sufre modificación para dar paso vehicular a través de un puente con dos tubos de concreto, cada uno con diámetro de 90 cm. El puente tiene una anchura de 3.7 m y altura de 1.35 m. Observamos azolvamiento en los tubos de concreto debido al arrastre de material pétreo en temporada de lluvia.

**Fotografía 111.** Tubos de concreto azolvados (477483, 1848808 UTM).

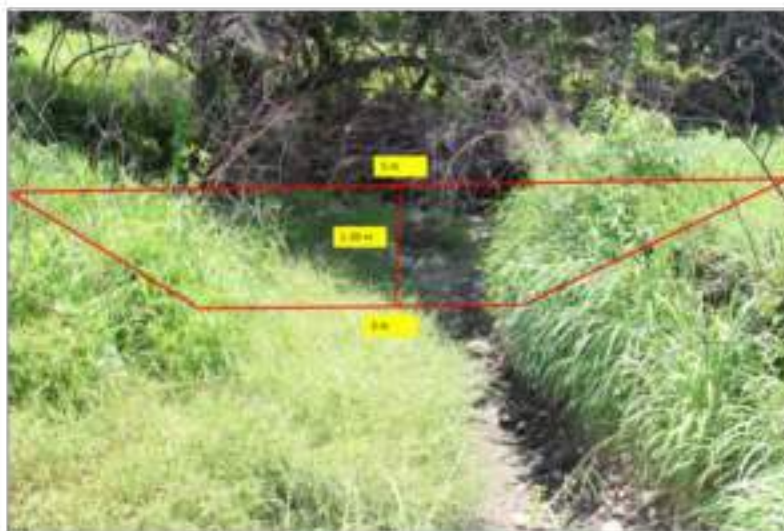
Punto de control 4 (477007, 1848588 UTM, Tabla 24, Fotografía 112). Encontramos el arroyo El Sabinalito, con una profundidad de 1.3 m, base menor de 3 m y anchura de 5 m.

**Fotografía 112.** Cauce natural del arroyo El Sabinalito, con dirección norte-oeste.

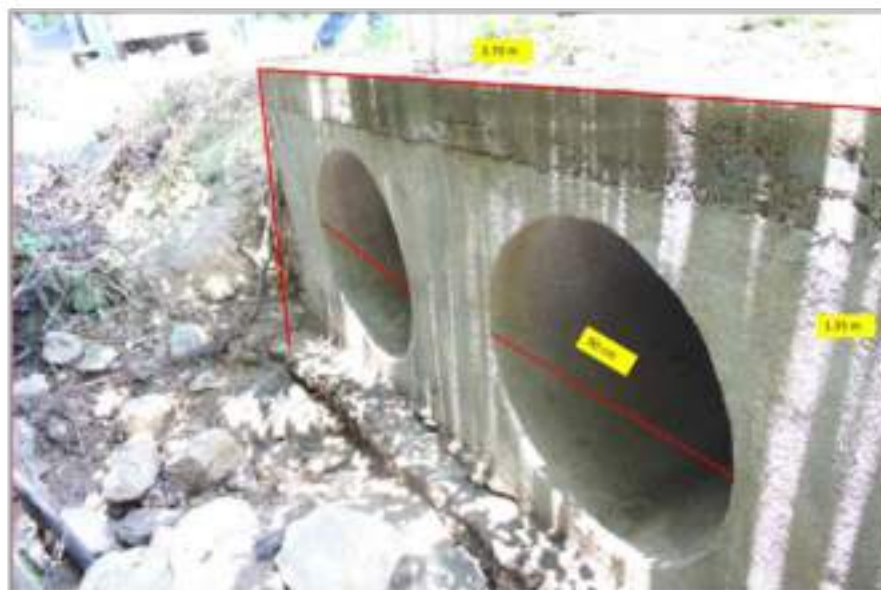
Punto de control 5 (477037, 1848590 UTM, Tabla 24, Fotografía 113). El arroyo El Sabinalito es atravesado por un puente con dos tubos de concreto, cada uno con diámetro de 90 cm, anchura de 3.7 m y altura de 1.35 m. El puente está ubicado antes de atravesar el Nuevo Libramiento Sur, con flujo norte-oeste.

**Fotografía 113.** Puente vehicular con tubos de concreto (477037, 1848590 UTM).

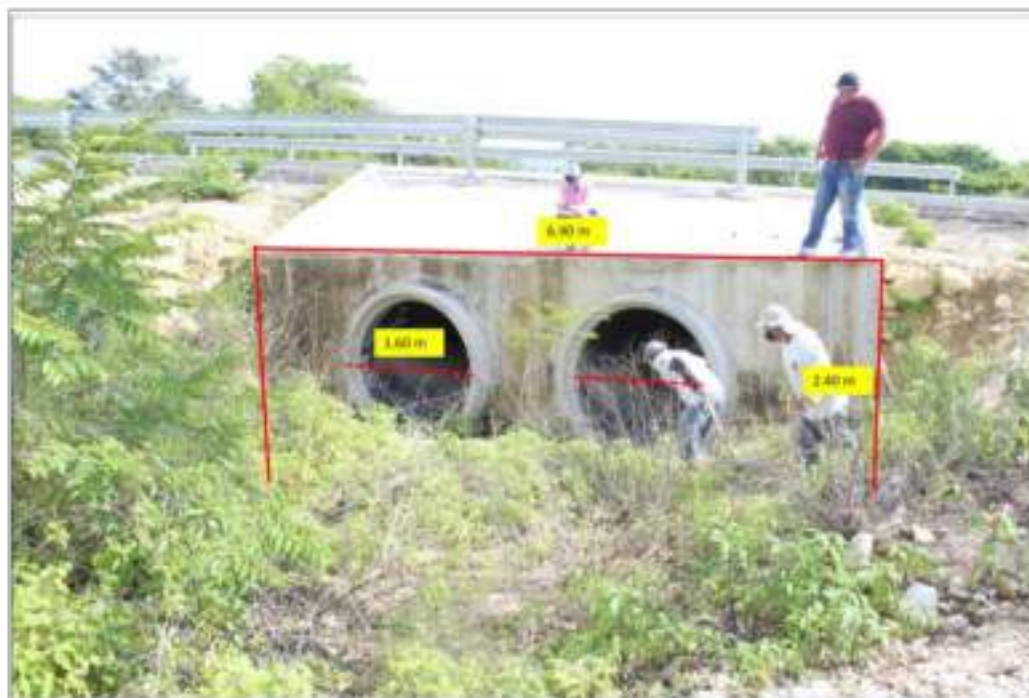
Punto de control 1 (475291, 1849085 UTM, Tabla 25, Fotografía 114). En el Nuevo Libramiento Sur, observamos un puente alcantarilla con base en tubos de concreto con diámetros de 1.6 m; la base del puente es de 6.9 m y la altura de 2.4 m.

**Fotografía 114.** Puente alcantarilla (475291, 1849085 UTM).

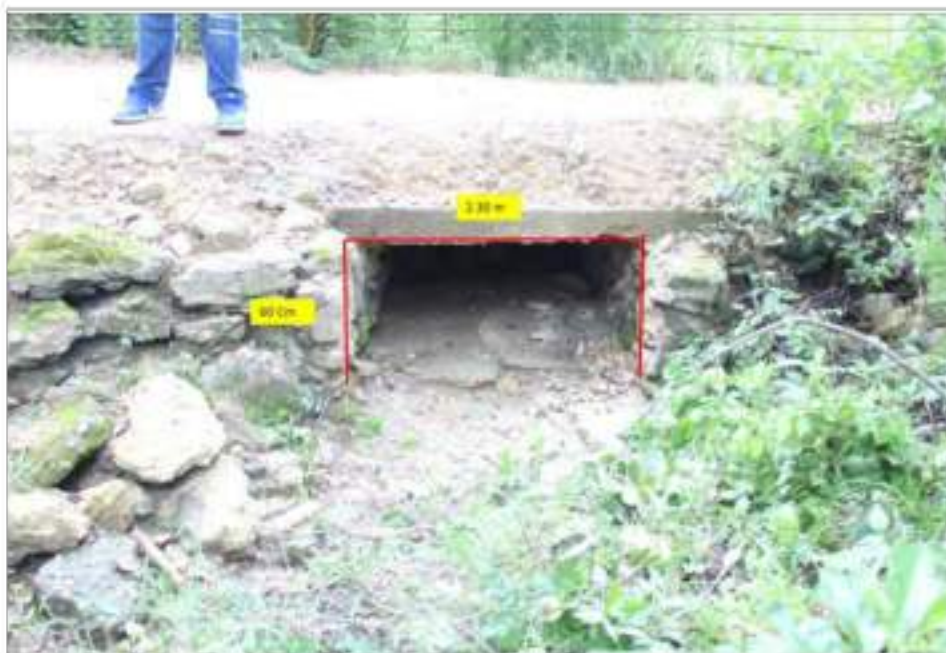
Punto de control 2 (473948, 1849758 UTM, Tabla 25, Fotografía 115). Encontramos un puente rectangular con una capacidad hidráulica muy pequeña; dimensiones, 60 cm de altura y anchura de 2.30 m.

**Fotografía 115.** Puente rectangular para paso vehicular en camino de terracería.

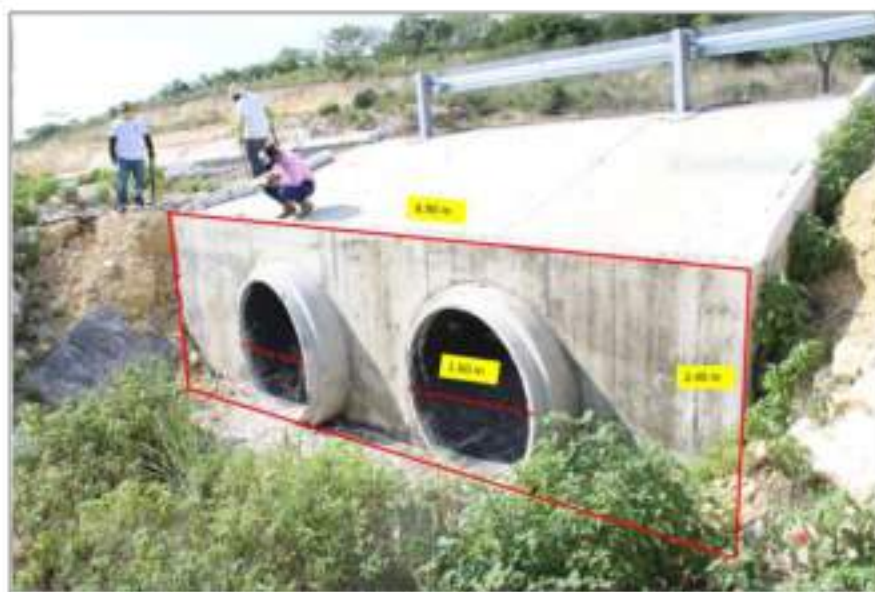
Punto de control 1 (476365, 1848836 UTM, Tabla 26, Fotografía 116). Observamos puente alcantarilla en el Nuevo Libramiento Sur, que dirige el flujo con dirección norte-sur, con dos tubos con diámetro de 1.6 m; la altura del puente es de 2.4 m y la anchura de 6.9 m.

**Fotografía 116.** Puente alcantarilla 476365, 1848836 UTM.

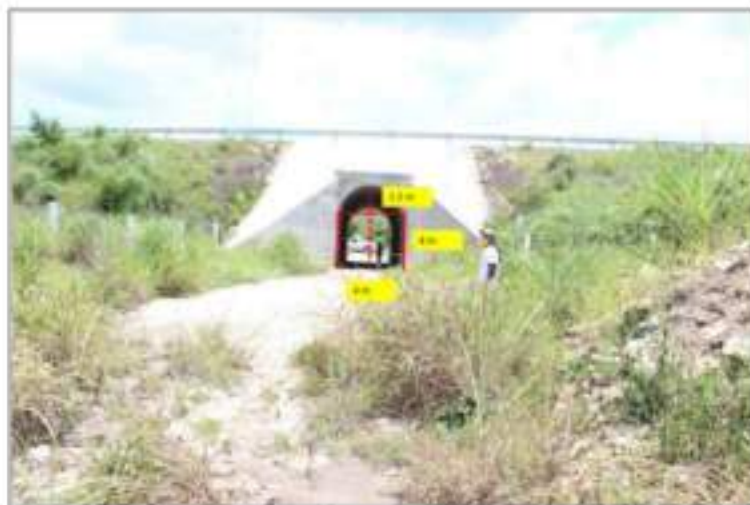
Punto de control 2 (477003, 1848537 UTM, Tabla 26, Fotografía 117). Entrada vial con dirección norte-sur, para atravesar por abajo del puente del Nuevo Libramiento Sur; tiene forma cuadrada de 4 m de longitud y anchura, con un arco en la parte superior de 1.5 m de radio. Este acceso comunica con una vialidad de terracería hacia las parcelas que divide la vialidad.

**Fotografía 117.** Paso de terracería por debajo del Nuevo Libramiento Sur.

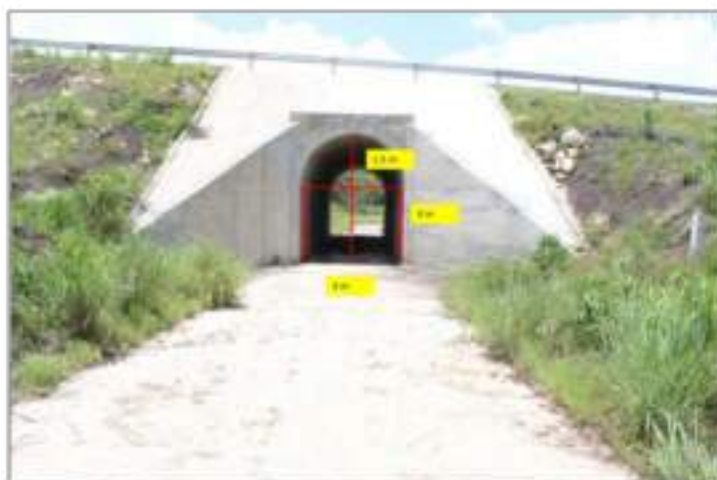
Punto de control 3 (476982, 1848508 UTM, Tabla 26, Fotografía 118). Salida sur del puente Nuevo Libramiento Sur; tiene forma cuadrada, de 4 m en longitud y anchura; cuenta con alerones y arco superior de 1.5 m de radio; es el paso de terracería que da continuidad a la comunicación norte-sur.

**Fotografía 118.** Puente sobre el Nuevo Libramiento Sur, altura y anchura de 4 m, arco superior con radio de 1.5 m.
