**Análisis de la susceptibilidad por peligro de  
inundaciones y remoción en masa en la Nueva Tuxtla**

**Tesis para obtener el grado de:  
Doctora en Gestión Integral de Riesgos y Protección Civil  
2018-2020**

**Presenta:  
Elvia Elizabeth Hernández Borges**

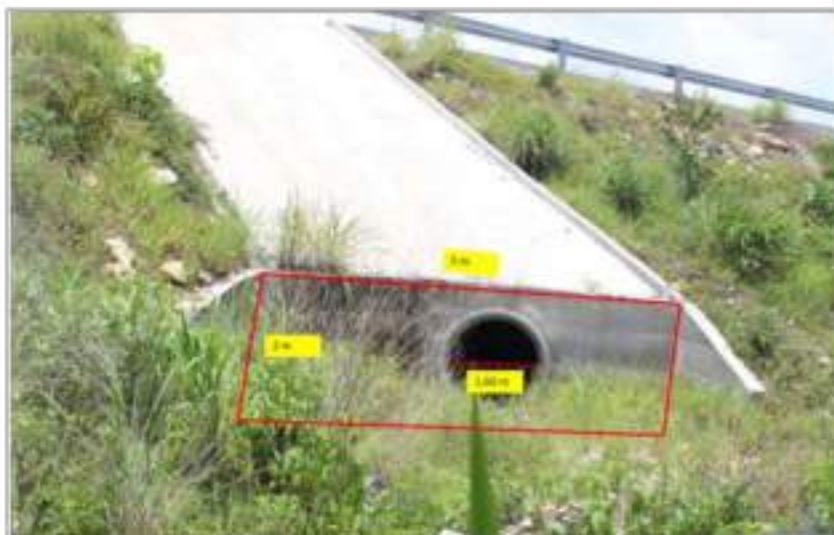
Punto de control 4 (477020, 1848499 UTM, Tabla 26, Fotografía 119). Lavadero con alcantarilla pluvial en el Nuevo Libramiento Sur; anchura 5 m, altura 1.6 m; tubo con diámetro de 1.6 m.

**Fotografía 119.** Lavadero pluvial 477020, 1848499 UTM.

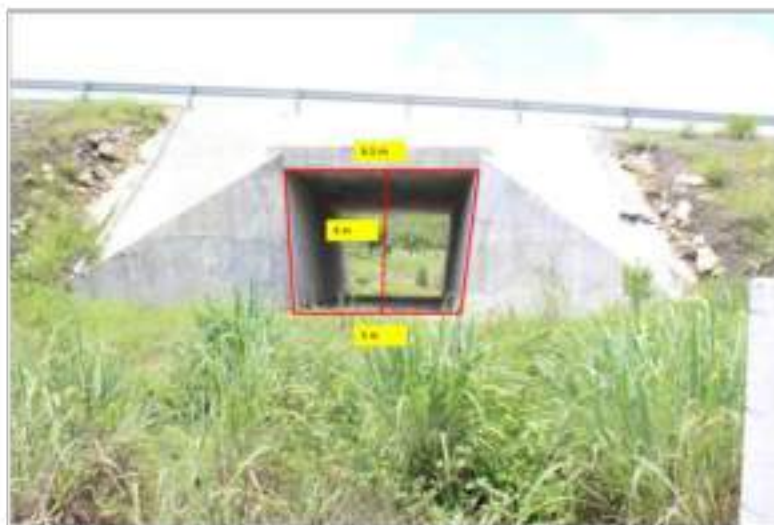
Punto de control 5 (477061, 1848458 UTM, Tabla 26, Fotografía 120). Puente en el Nuevo Libramiento Sur, en forma de trapecio, con una altura de 4 m, 5 m en la base menor y 6.5 m en la parte superior.

**Fotografía 120.** Puente en forma de trapecio 477061, 1848458 UTM.

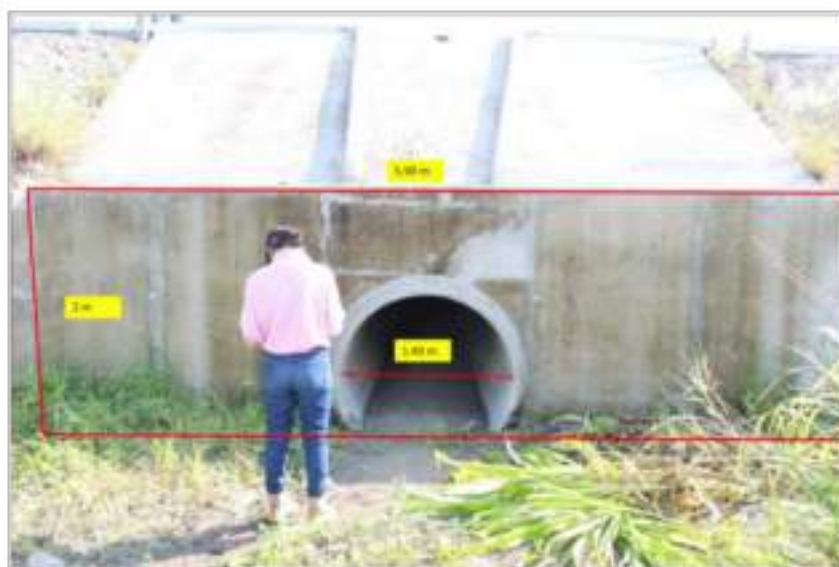
Punto de control 1 (478508, 1847876 UTM, Tabla 27, Fotografía 95). Encontramos un puente alcantarilla en el Nuevo Libramiento Sur con tubo de concreto de 1.4 m de diámetro.

**Fotografía 121.** Puente alcantarilla (478508, 1847876 UTM).

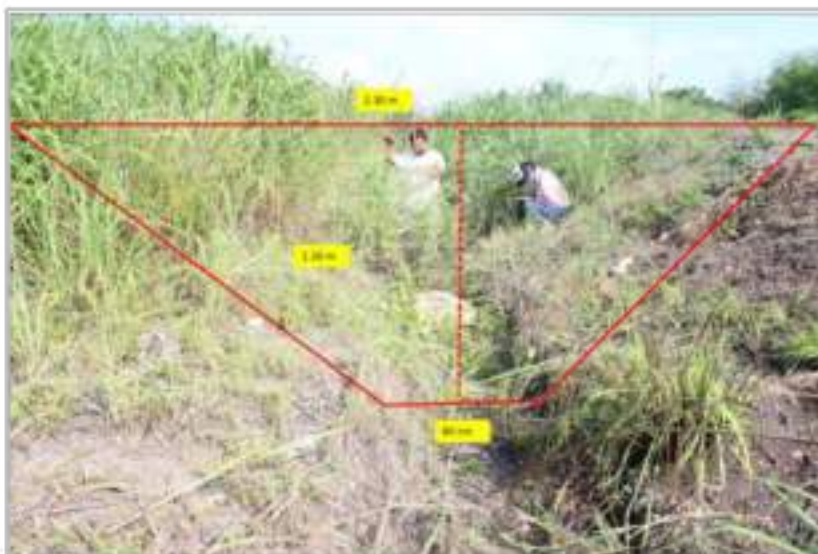
Punto de control 2 (478507, 1847845 UTM, Tabla 27, Fotografía 122). Después de cruzar el libramiento sur, observamos el escurrimiento intermitente, con una altura de 1.30 m, la base menor de 80 cm y la base mayor de 2.30 m; se dirige hacia zona parcelada colindante con colonia Alianza Popular Campesina.

**Fotografía 122.** Esguimientos intermitentes en zona parcelada colindante con dirección norte-sur.

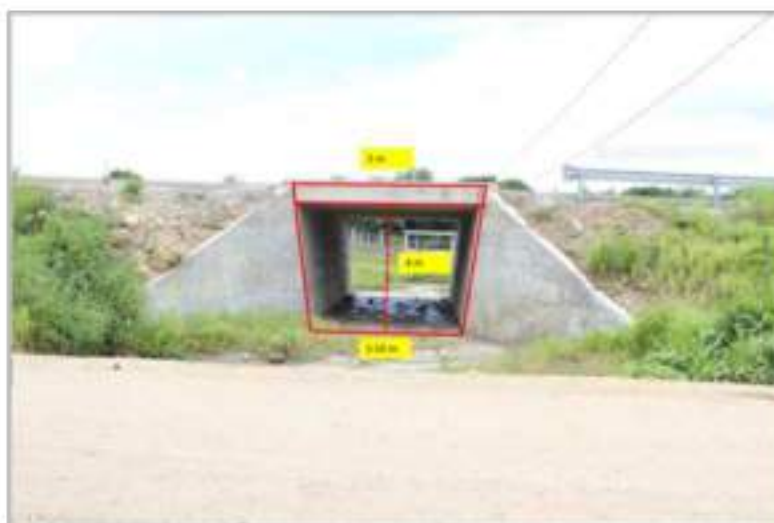
Punto de control 1 (479599, 1847106 UTM, Tabla 28, Fotografía 123). Observamos puente con alerones debajo del Nuevo Libramiento Sur; la base es de 3.5 m, la altura de 4 m y la anchura superior de 5 m.

**Fotografía 123.** Puente con alerones (479599, 1847106 UTM).

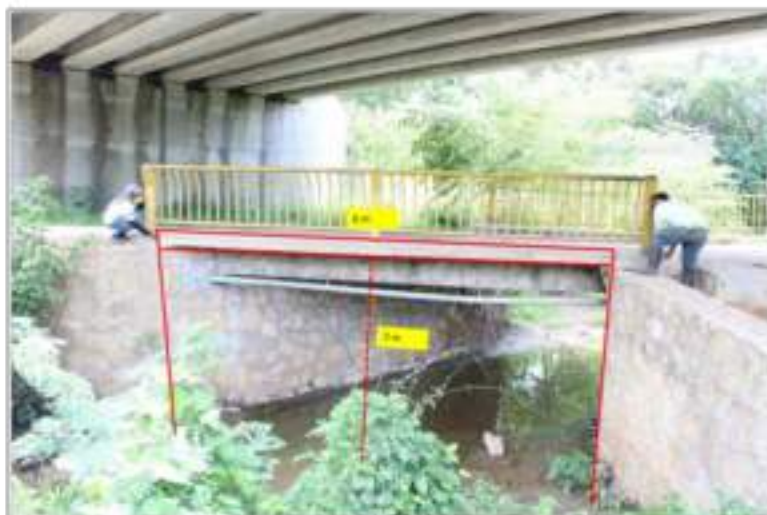
Punto de control 2 (479737, 1847046 UTM, Tabla 28, Fotografía 124). Observamos un puente debajo del Nuevo Libramiento Sur, su base es de 6 m y la altura de 3 m; da paso al arroyo conocido como Zapac, que se une aguas arriba con el escurrimiento perenne denominado La Siria.

**Fotografía 124.** Arroyo fluye por debajo de puente sobre el Nuevo Libramiento Sur.

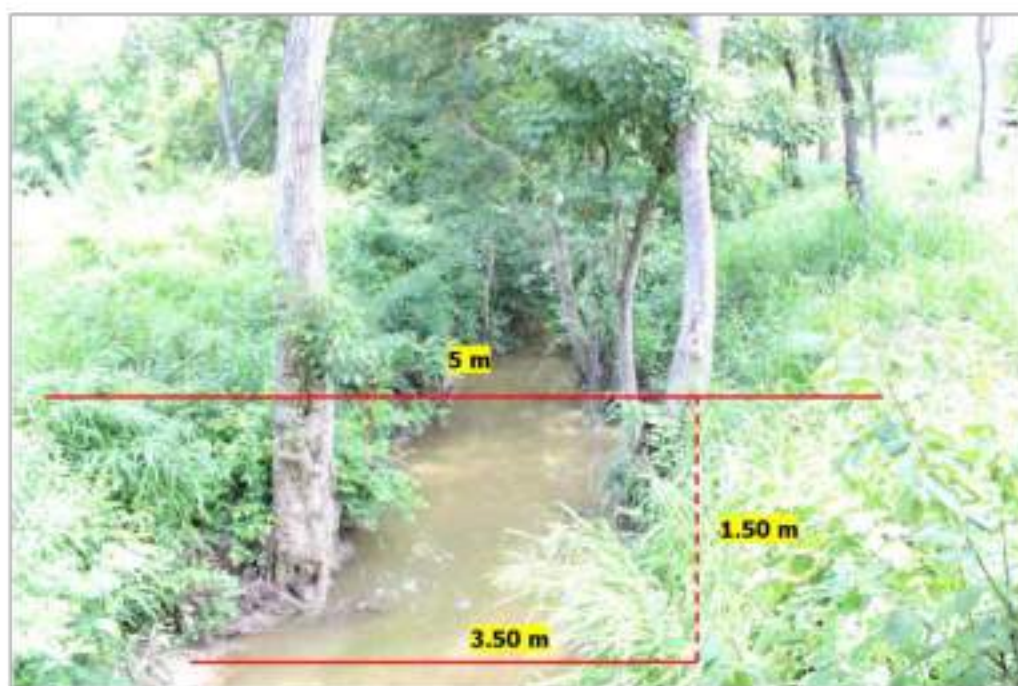
Punto de control 3 (479739, 1847049 UTM, Tabla 28, Fotografía 125). Observamos el arroyo en su forma natural, con base de 3.5 m, altura de 1.5 m y anchura de 5 m.

**Fotografía 125.** Arroyo en su forma natural.

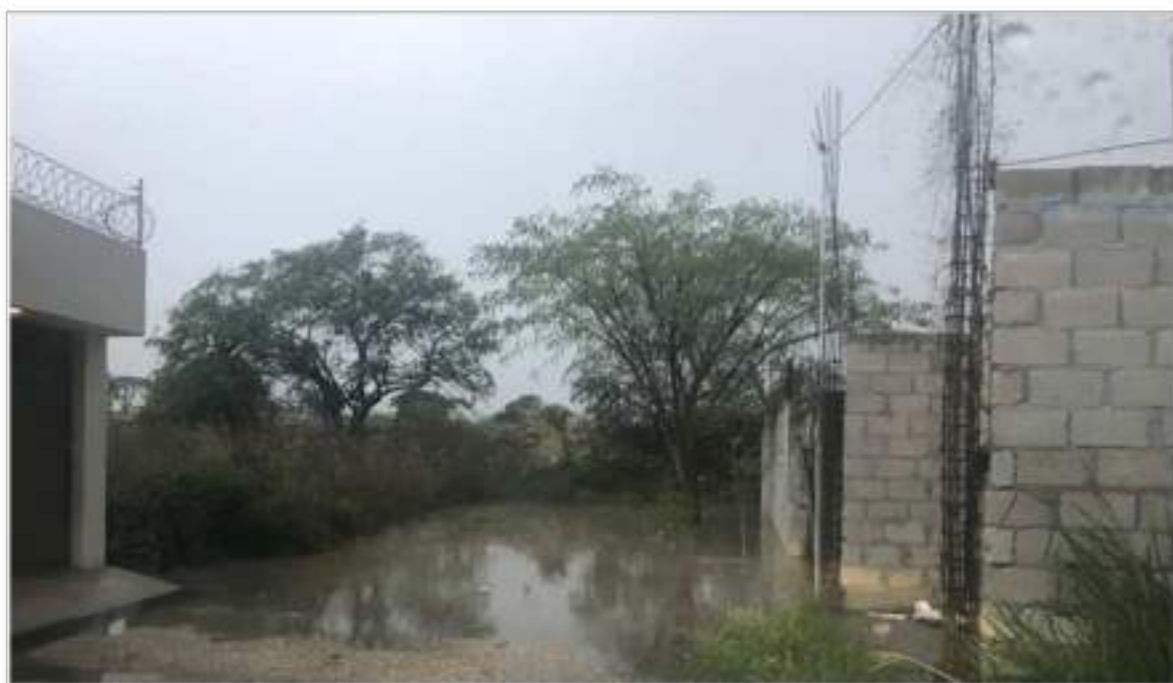
[Ese] desarrollo no respetó el área hidráulica; hoy tienen afectaciones en época de lluvias. Este asentamiento no tiene permisos legales, por eso la autoridad municipal no puede responder con obras de mitigación, debido a que no está municipalizado, que acuerdo a la Ley de Fraccionamientos y conjuntos habitacionales para el estado y los municipios de Chiapas, es el acto formal mediante el cual el fraccionador entrega al municipio los bienes inmuebles, equipo e instalaciones destinados a los servicios y obras de urbanización. (Fotografía 128).

**Fotografía 128.** Fraccionamiento Los Olivos, zona anegada por obstrucción de escurrimiento natural.

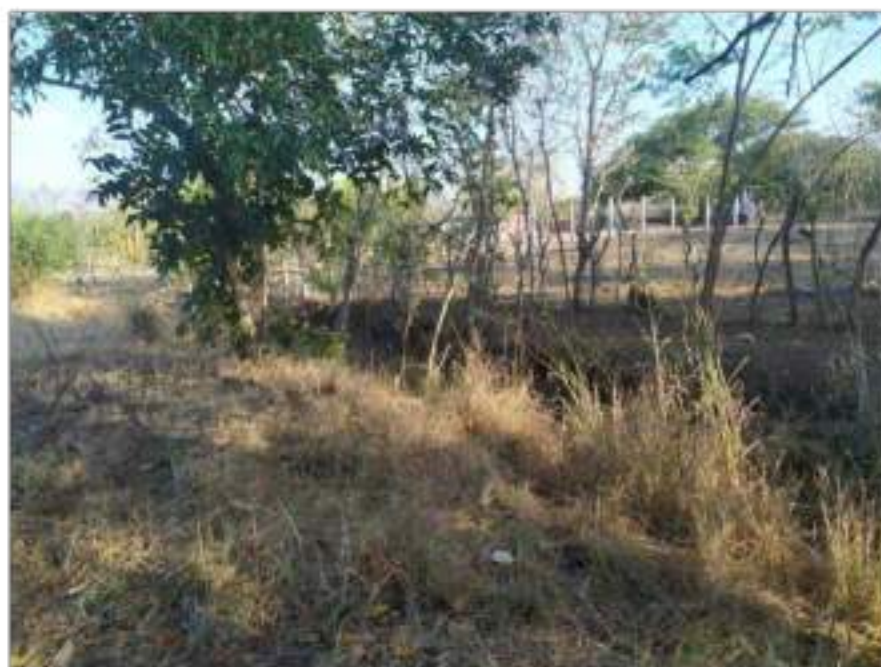
[Exteriorizó] Algo que es importante destacar es que los predios ejidales están divididos por caminos y esos caminos están planteados en la carta urbana tal cual, como si ahí fuera realmente a solucionarse las vialidades a futuro, pero esos caminos afectan los predios, las parcelas, y no marcan ninguna solución de vialidad. El ciudadano común y los notarios permiten la venta de predios como de *plato roto*: tiras el plato al suelo y así como quedaron los pedazos, quedan las ciudades. (Entrevista, Tuxtla Gutiérrez, 19 de septiembre de 2020).

**Fotografía 129.** El vallado con postes blancos (arriba, derecha) marca una vialidad que cruza una zona ejidal.

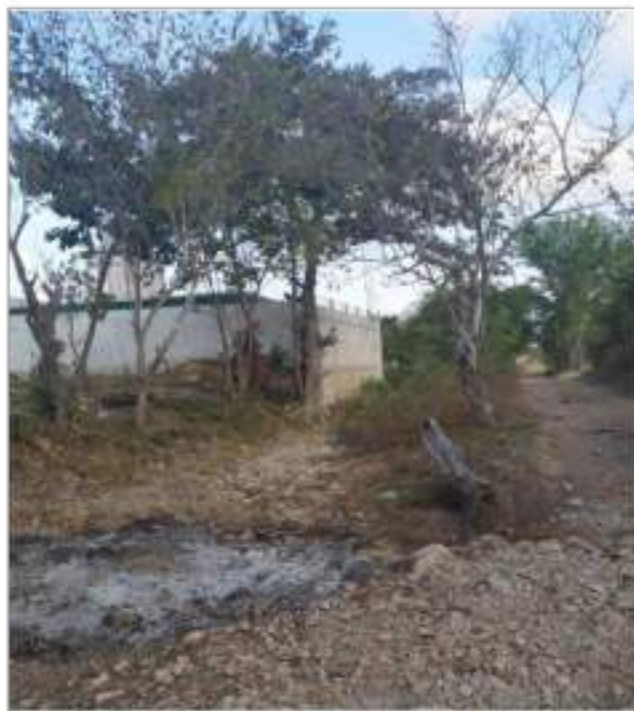
El comisariado también nos informó que el ejido tiene varias demandas en contra por ventas irregulares de administraciones anteriores: “las ventas irregulares se dieron al por mayor, porque vendieron en zonas parceladas sin que el titular de la parcela hiciera su procedimiento de desincorporación”. Señaló que uno de los casos más recientes es el del fraccionamiento Los Olivos: los vecinos exigen al gobierno municipal que les resuelva el problema que tienen con encharcamientos por movimientos de tierra que hizo un vecino; pero ellos mismos compraron de forma irregular, no tienen título de propiedad, lo que dificulta la atención. La zona que habitan es parcelada y ya está hecho el fraccionamiento con aproximadamente 12 casas residenciales. Como este caso están otros, con sus viviendas construidas invadiendo cauce. (Fotografía 136).

**Fotografía 136.** Construcción al lado de un arroyo intermitente.

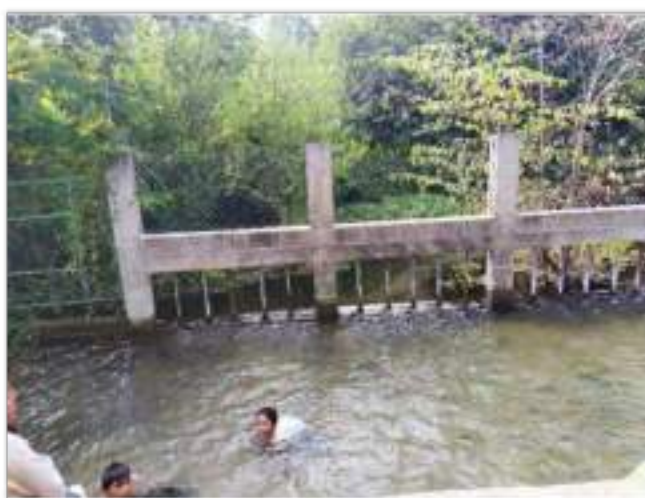
**Fotografía 137.** Unión de los arroyos conocidos como Zapac y la Siria, conformando el arroyo El Sabinalito.

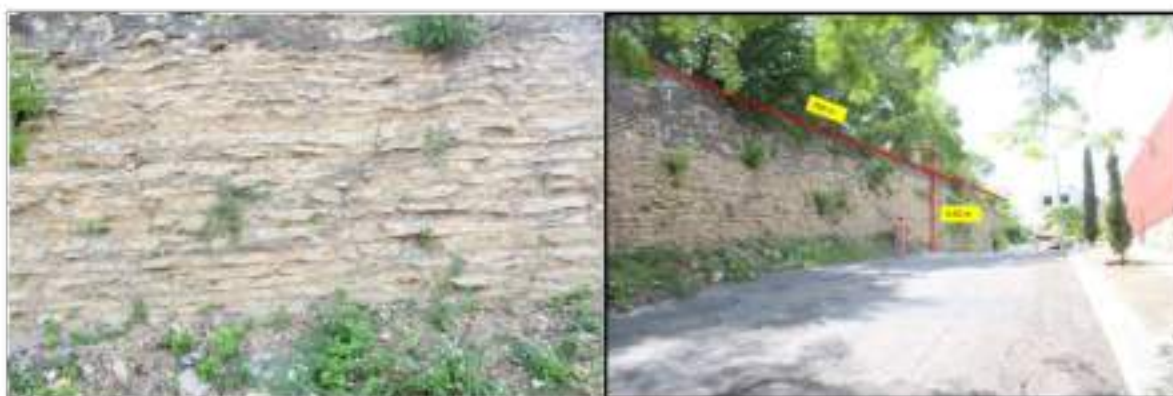
El punto de control 4 (481739, 1847012 UTM, Tabla 32, Fotografías 140 y 141). Se localiza en la calle de Los Pirules, fraccionamiento Real del Bosque; observamos un talud con una longitud de 368 m y altura de 4.5 m, con estratos de calizas de 10 y 20 cm de espesor. En este punto hay material ya compactado de un derrumbe, roca caliza acompañada con material fino y partes de caliche cementado.

**Fotografías 140 y 141.** Punto de control (481739, 1847012 UTM), pequeños derrumbes en vialidad producto de los cortes en talud.

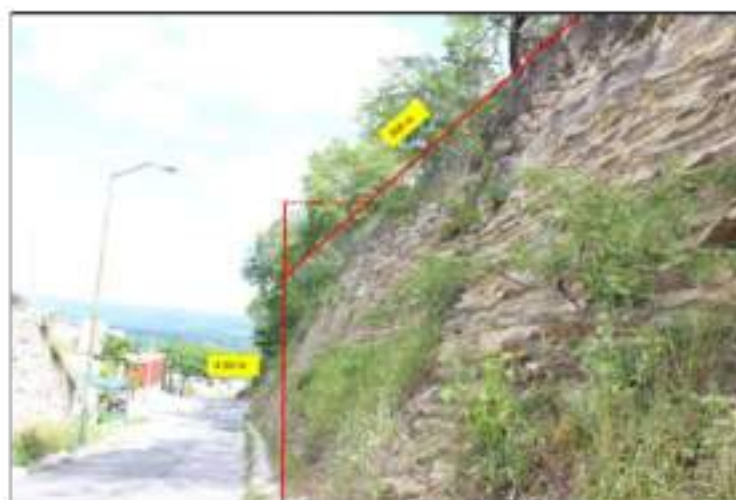
Punto de control 5 (481980, 1846836 UTM, Tabla 32, Fotografía 142). Se trata del mismo talud del punto de control 4, longitud de 368 m y altura de 4.5 m, calle Los Pirules, fraccionamiento Real del Bosque; observamos un derrumbe de los materiales de la pared de roca caliza acompañado con material fino y caliche cementado.

**Fotografía 142.** Continuación del talud en Calle Los Pirules, fraccionamiento Real del Bosque.

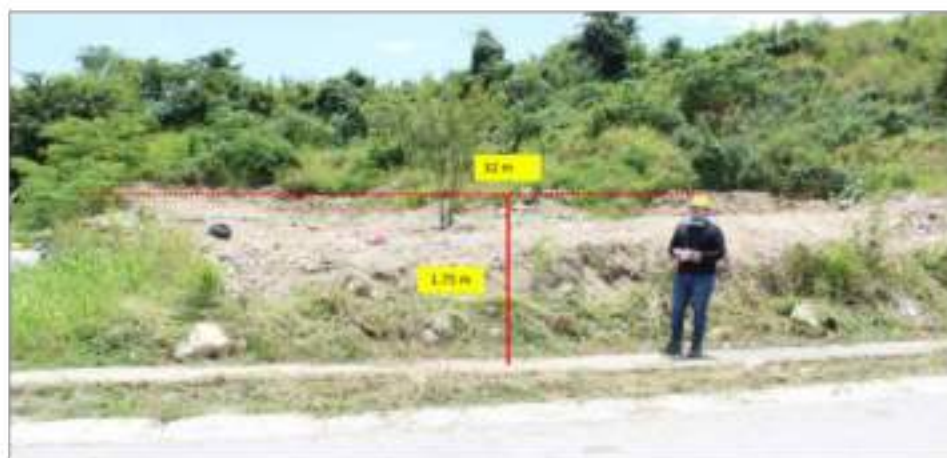
Punto de control 6 (481612, 1846523 UTM, Tabla 32, Fotografía 143). Boulevard Real del Bosque; observamos talud con longitud de 32 m y altura de 1.75 m, con material de relleno con materiales finos (caliche y arena) no compactos.

**Fotografía 143.** Talud con material de relleno en boulevard Real del Bosque (481612, 1846523 UTM).

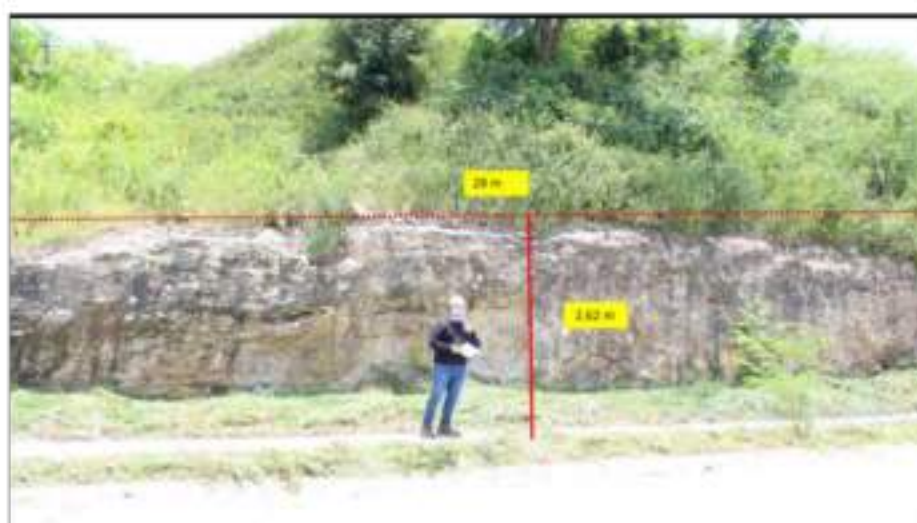
Punto de control 7 (481655, 1846487 UTM, Tabla 32, Fotografía 144). Observamos talud de 28 m de longitud y 2.62 m de altura, sobre boulevard Real del Bosque, con fragmentos de roca caliza rodeados por caliche cementado, estratos de calizas y en la parte superior material compacto.

**Fotografía 144.** Talud de 28 m de longitud y 2.62 m de altura, en boulevard Real del Bosque.

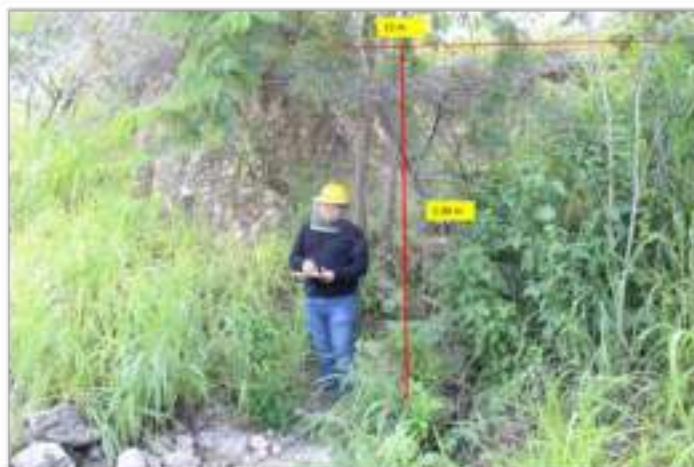
Punto de control 8 (482622, 1845803 UTM, Tabla 32, Fotografía 145). Sobre la vialidad asfaltada observamos talud de 15 m de longitud y 2.90 m de altura, con depósito de caliche macizo y cementado.

**Fotografía 145.** Talud de caliche y macizo cementado en camino rural a Pacú.

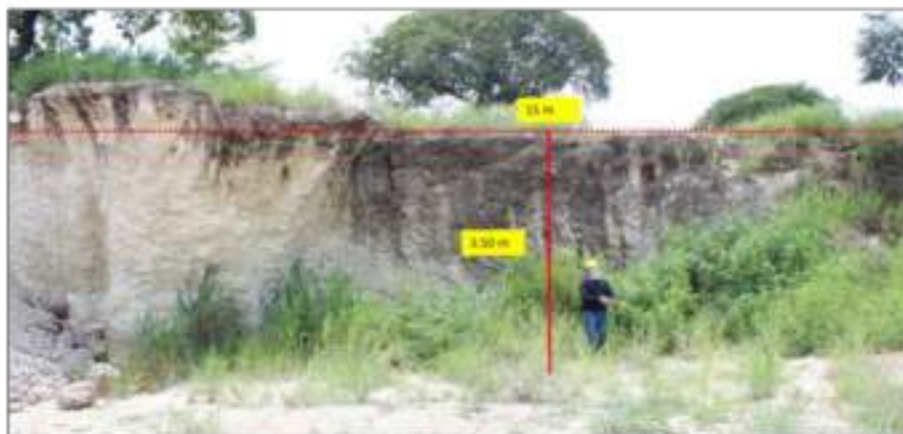
Punto de control 9 (482598, 1845777 UTM, Tabla 32, Fotografía 146). Camino rural a Pacú, encontramos un talud de 15 m de longitud y 3.50 m de altura, con depósito de caliche macizo y cementado.

**Fotografía 146.** Talud de caliche macizo y cementado, camino rural a Pacú.

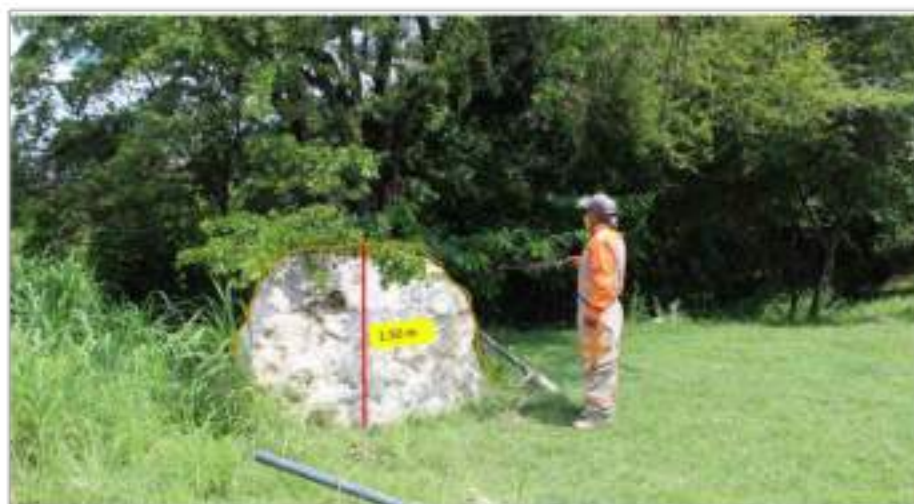
Punto de control 10 (483215, 1845543 UTM, Tabla 32, Fotografía 147). En área verde hacia al fraccionamiento encontramos rodados de roca caliza.

**Fotografía 147.** Rodado de roca caliza en área verde hacia Chiapas Bicentenario.

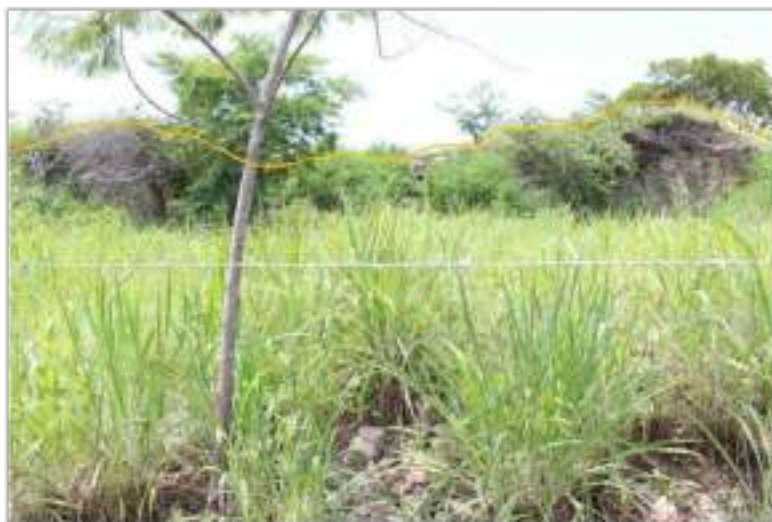
Punto de control 11 (483251, 1845336 UTM, Tabla 32, Fotografía 148). En área verde hacia el fraccionamiento Chiapas Bicentenario observamos un talud de corte con formación de roca caliza.

**Fotografía 148.** Formación de roca caliza en predio colindante con el fraccionamiento Chiapas Bicentenario.

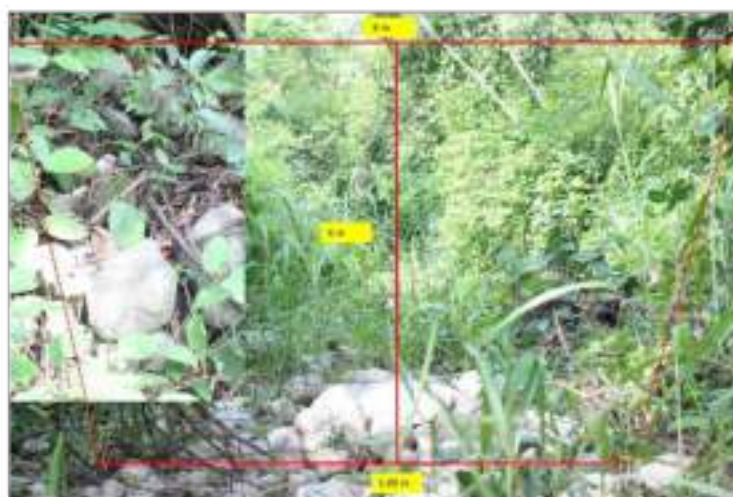
Punto de control 12 (483383, 1845720 UTM, Tabla 32, Fotografías 149 y 150), paredes del cauce con material fino rodeado con rocas calizas (arcilla y arena) materiales finos no compactos.

**Fotografía 149** (izq.). Detalles de material fino localizado entre la vegetación. **Fotografía 150** (der.). Sedimentos finos que provienen de la parte alta de la mesa kárstica de Copoya, distribuidos por el arroyo en la época que presenta escurrimiento (Paz, 2021).

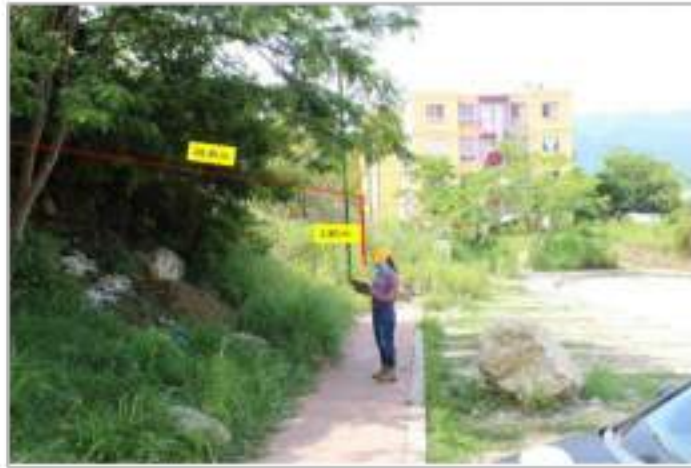
Punto 13 (483423, 1845587 UTM, Tabla 32, Fotografía 151). Talud sobre estacionamiento del fraccionamiento Chiapas Bicentenario. Observamos una pendiente con longitud de 68.30 m con una altura de 2.80 m; encontramos caídos, rodados y derrumbes, con fragmentos de roca caliza intemperada, rodeados por material fino.

**Fotografía 151.** Caídos en área de estacionamiento en fraccionamiento Chiapas Bicentenario.

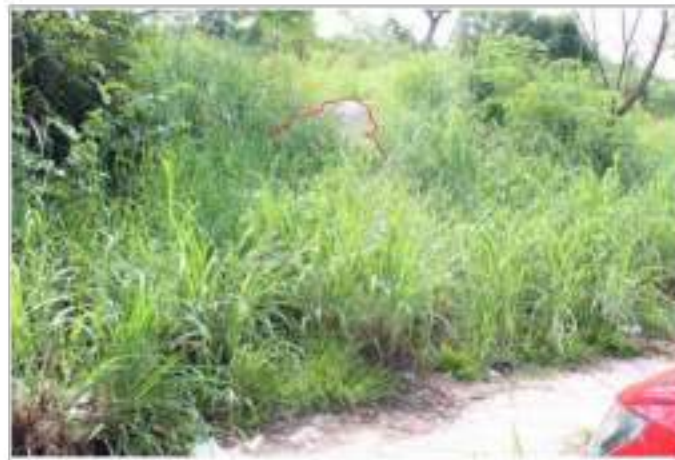
Punto de control 14 (483420, 1845485 UTM, Tabla 32, Fotografía 152). En área verde colindante con el fraccionamiento Chiapas Bicentenario; observamos roca en sección de término de talud.

**Fotografía 152.** Punto de control 14, observamos caídos de roca cercanos a la vialidad del fraccionamiento Chiapas Bicentenario.

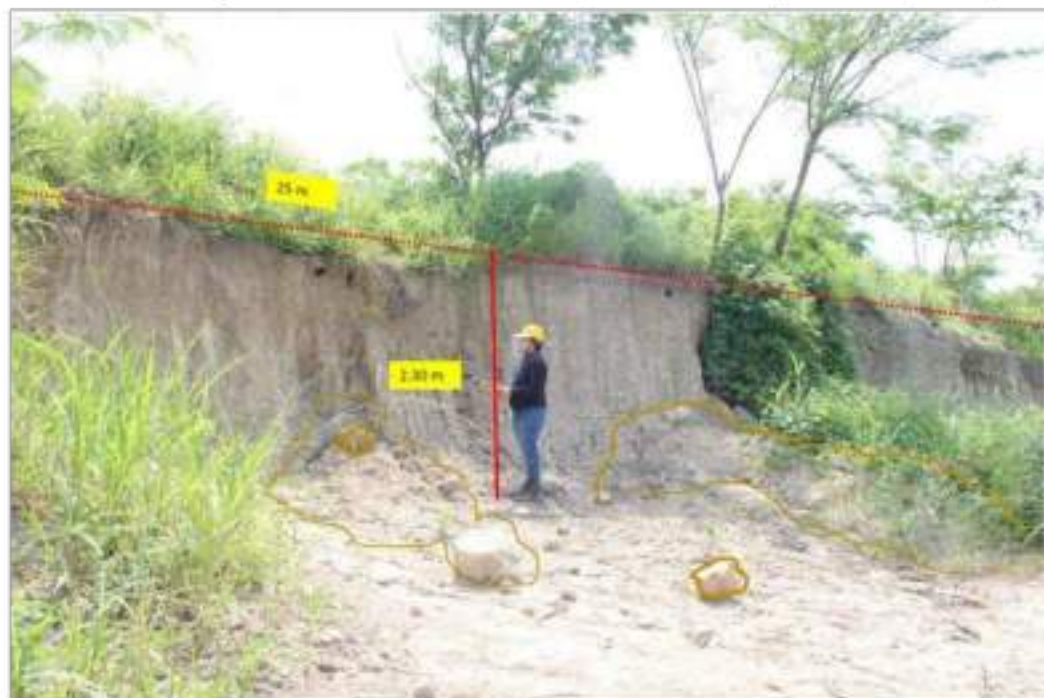
Finalizamos esta sección del análisis de susceptibilidad por remoción de masa con el punto de control 15 (483460, 1845368 UTM, Tabla 32, Fotografía 153). En área verde, colindante con el fraccionamiento Chiapas Bicentenario; en su última calle observamos un

talud de 25 m de longitud y 2.30 m de altura. Al lado encontramos caídos, rodados y derrumbes, así como fragmentos de materiales finos y rocas no compactados (arena y arcilla).

**Fotografía 153.** Área verde colindante con el fraccionamiento Chiapas Bicentenario, con presencia de caídos y derrumbes de material no consolidado.

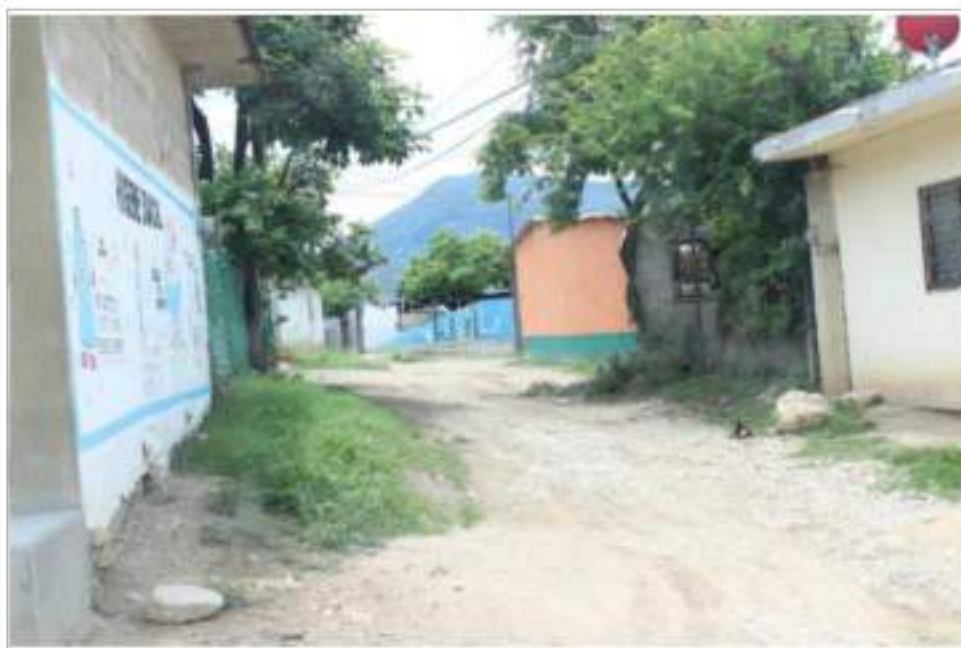
Punto de control 2 (480461, 1850639 UTM, Tabla 33, Fotografía 154). Tiene las mismas características del punto 1, con pendiente y vialidad de terracería en calle El Mulato.

**Fotografía 154.** Punto de control 2, sin evidencia de susceptibilidad a remoción en masa.

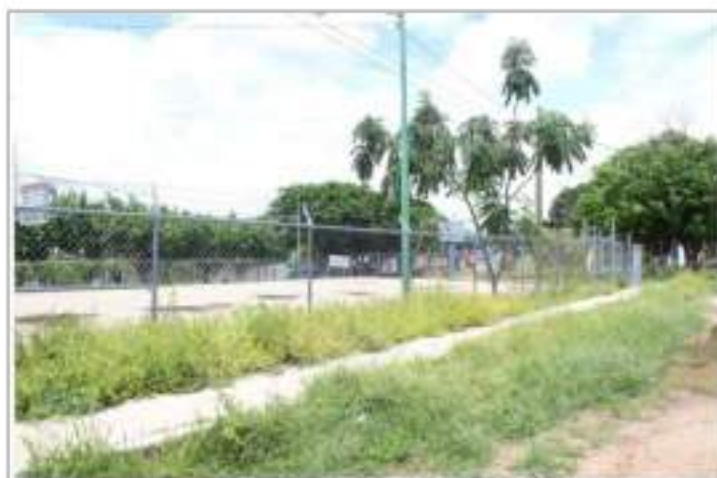
Punto de control 3 (480398, 1850565 UTM, Tabla 33, Fotografía 155). Realizamos levantamiento de información en vialidad colindante al parque de la colonia Pluma de Oro; en el lugar no encontramos evidencias de procesos en remoción en masa. Punto de control 4 (480473, 1850538 UTM, Tabla 33), de la misma forma, no encontramos evidencias.

**Fotografía 155.** Parque de la colonia Pluma de Oro sin evidencias de susceptibilidad al fenómeno de remoción en masa.

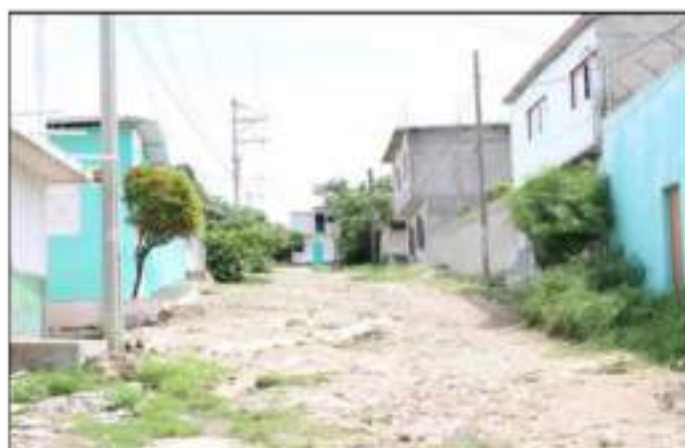
Punto de control 5 (480270, 1850492 UTM, Tabla 33, Fotografía 156). Levantamiento en la colonia San José Mirador, cruce de vialidad Parma y Turín B. En el lugar no encontramos evidencias de procesos de remoción en masa.

**Fotografía 156.** Punto de control 5, calle Parma y Turín B, San José Mirador; pendientes pronunciadas sin evidencia del fenómeno de remoción en masa.

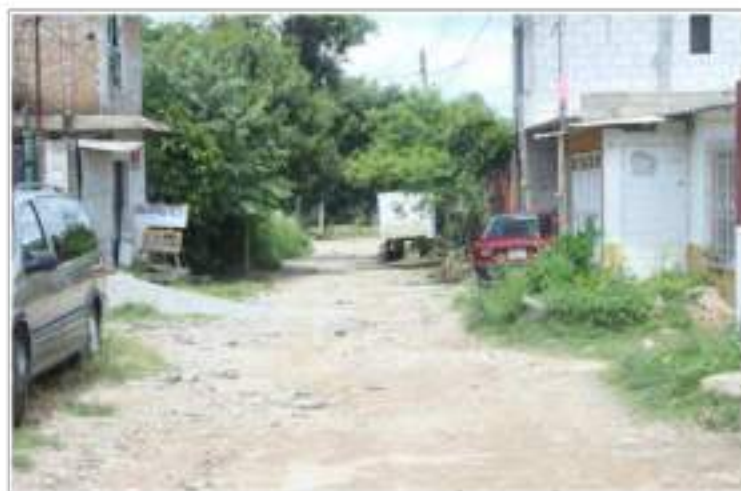
Puntos de control 6. No se encontraron evidencias de susceptibilidad. El punto de control 7 (480412, 1850239 UTM, Tabla 33, Fotografía 157), en la colonia Confederación Campesina Independiente (CCI), en la vialidad Santo Domingo, no se encontraron evidencias de procesos de remoción en masas, únicamente calles con pendientes.

**Fotografía 157.** Punto de control 7, avenida Santo Domingo, Colonia CCI; sin evidencias de susceptibilidad de remoción en masa.

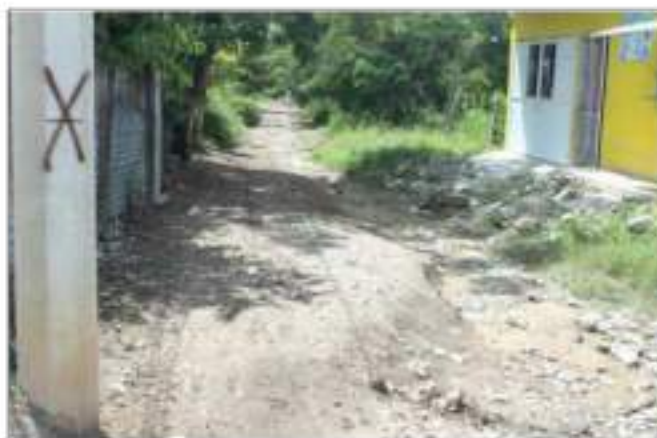
Punto de control 12 (480251, 1849960 UTM, Tabla 33, Fotografía 159). Levantado en calle Los Tulipanes, colonia CCI; la vialidad es de terracería y no presenta evidencia de hundimientos ni deslizamientos y tiene las mismas condiciones de los puntos 10 y 11.

**Fotografía 159.** Vialidad y viviendas en calle Los Tulipanes, colonia CCI; sin evidencia de susceptibilidad por remoción en masa.

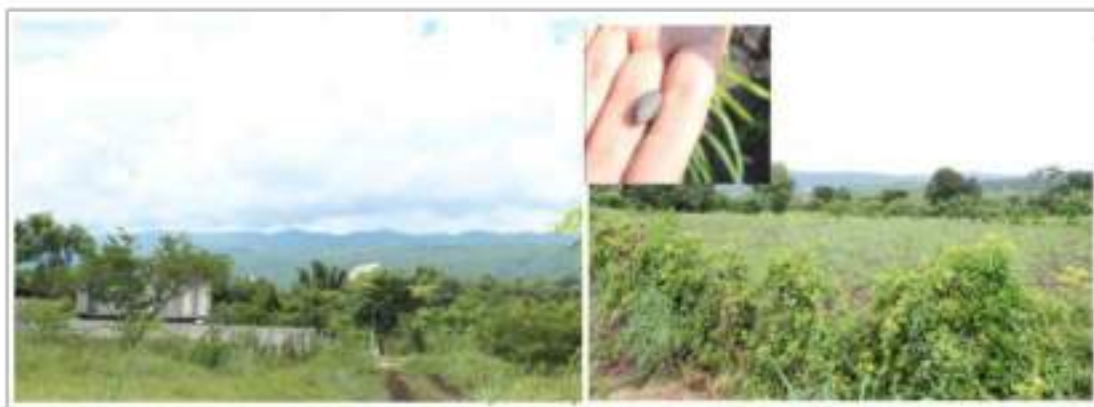
Punto de control 15 (479774, 1849645 UTM, Tabla 33). Sobre vialidad camino a Rancho Viejo, no hay indicios de procesos de remoción en masa debido a que es un lugar plano, el tipo de suelo es arenoso y de material fino (Fotografías 160, 161 y 162).

**Fotografía 161** (izq.). Punto de control 14, en zona parcelada. **Fotografía 162** (der.). Punto de control 15, vialidad rural de camino a Rancho Viejo. **Fotografía 163** (recuadro). Tipo de suelo en puntos de control 14 y 15.

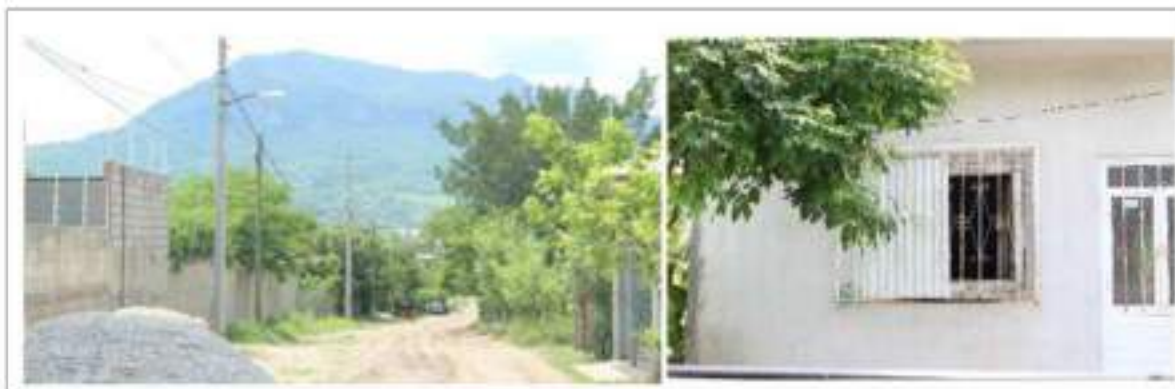
Punto de control 16 (479987, 1850163 UTM, Tabla 33). Al observar la vegetación y postes, no hallamos evidencias de susceptibilidad al fenómeno de remoción en masa. Por otro lado, en el Punto de control 17 (480023, 1850243 UTM, Tabla 33) registramos una vivienda con grietas en paredes (Fotografías 163 y 164).

**Fotografía 164** (izq.). Punto de control 16 (479987, 1850163 UTM), **Fotografía 165** (der.). Punto de control 17 (480023, 1850243 UTM); en ninguno de estos puntos de control observamos evidencias del fenómeno, por ejemplo, postes inclinados.

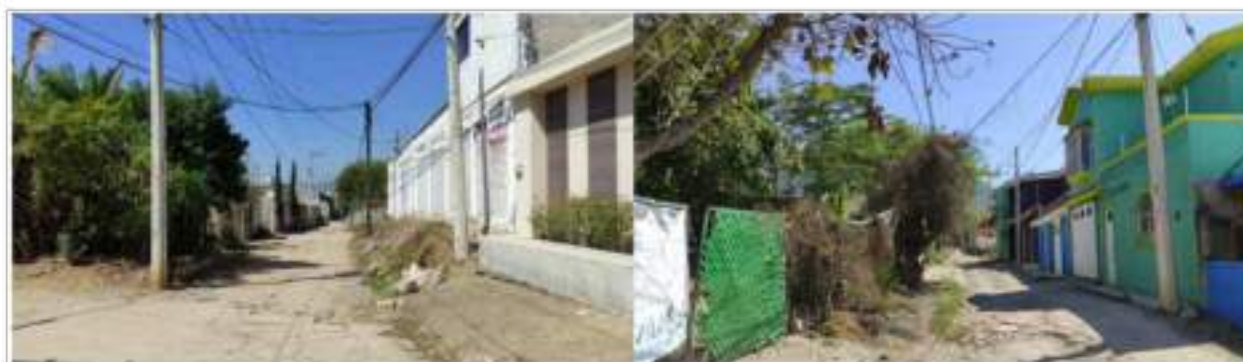
Punto de control 20 (481975, 1849073 UTM, Tabla 35, Fotografía 205) y punto de control 21 (481800, 1849113 UTM, Tabla 35, Fotografía 206), ambos en la calle Zequeno, colonia Loma Bonita; sin evidencias de susceptibilidad por remoción en masa.

**Fotografías 205 y 206** (izq. y der.). Vialidad Zequeno, sin presencia de evidencias de susceptibilidad a remoción en masa.

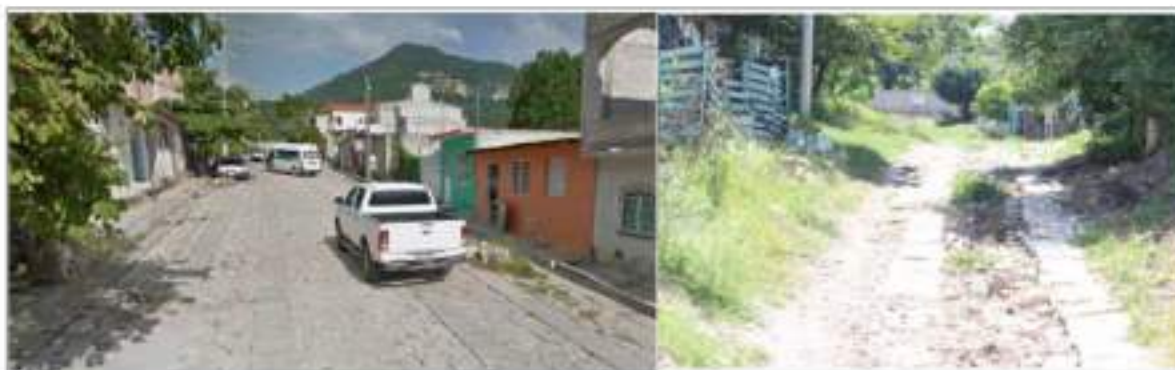
Punto de control 25 (482521, 1850283 UTM, Tabla 35) y punto de control 26 (483112, 1850142 UTM, Tabla 35). Fueron levantados sobre la vialidad que enlaza la calzada Emiliano

Zapata y el camino rural a Pacú. La primera imagen corresponde al inicio de la vialidad, en donde se observa las viviendas de la colonia El Porvenir. La segunda imagen corresponde a la misma vialidad, pero al final de la colonia La Reliquia (Fotografías 210 y 211).

**Fotografía 210 y 211** (izq. y der.). Zona de crecimiento a corto plazo PDU (2015), puntos de control 25 y 26 del Mapa RM4.

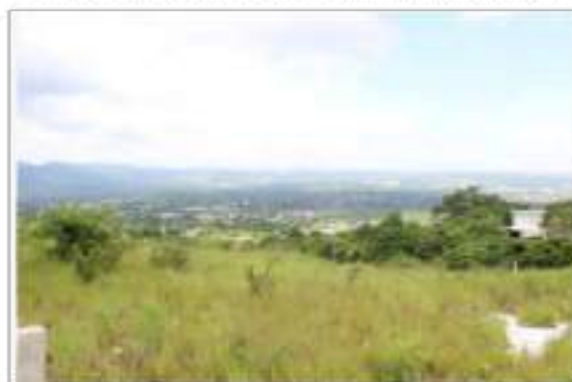
Punto de control 2 (482804, 1849385 UTM, Tabla 36, Fotografía 213). En vialidad denominada La Lomita; se observan áreas verdes amplias, sin rasgos de susceptibilidad.

**Fotografía 213.** Zona de vegetación en el punto de control 2.

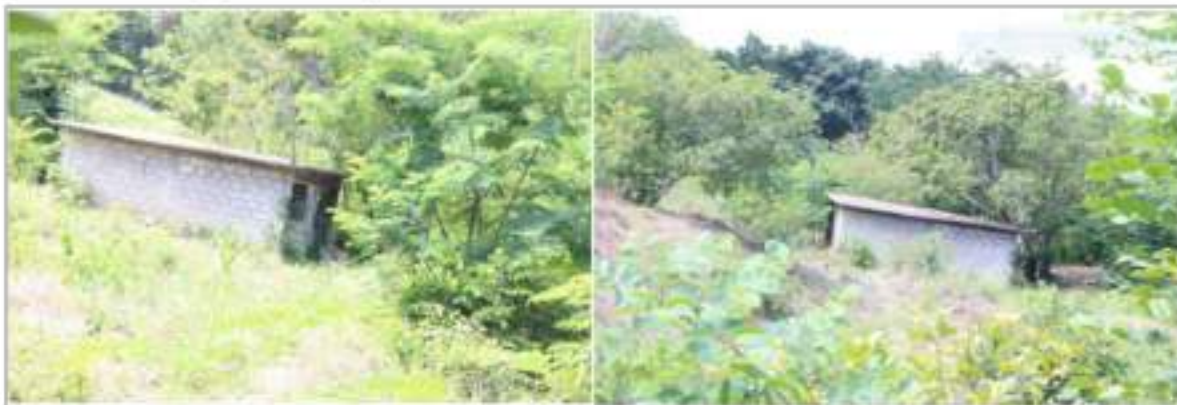
Punto de control 3 (483133, 1849462 UTM, Tabla 36, Fotografías 214 y 215). Encontramos una casa dañada, sin habitantes, construida en pendiente pronunciada, al final de la vialidad denominada Los Magueyes. Observamos falta de confinamiento en muros de carga y castillos con separación mayor a 3 m.

**Fotografías 214 y 215.** Punto de control 3 (483133, 1849462 UTM,), vivienda construida en pendiente pronunciada.

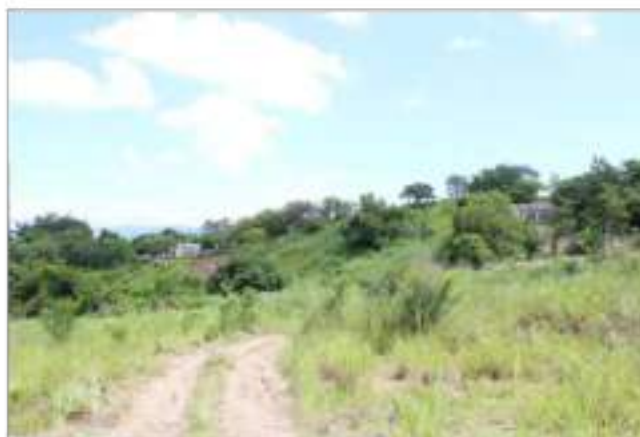
Punto de control 5 (482909, 1849249 UTM, Tabla 36, Fotografía 217). Sobre camino de terracería de la prolongación de la calle Lorena Chávez Manzanilla, colonia Nuevo Amanecer de Sabinés; sin presencia de asentamientos humanos; no se observan evidencias de susceptibilidad por el fenómeno de remoción en masa.

**Fotografía 217.** Punto de control 5 (482909, 1849249 UTM) prolongación de vialidad de terracería denominada Los Magueyes, en Loma Bonita.

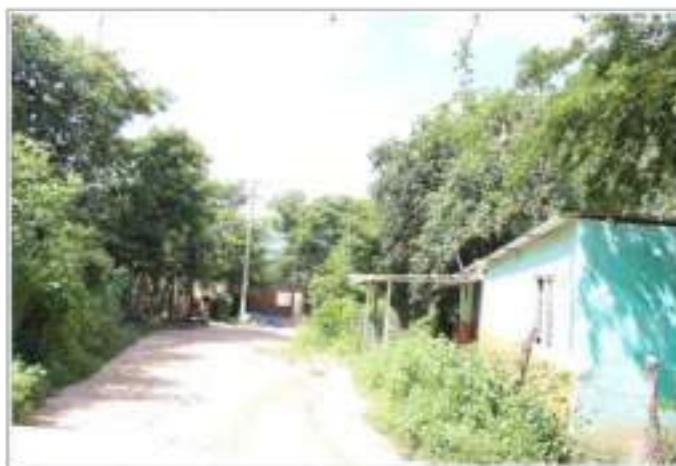
Punto de control 7 (482792, 1848658 UTM, Tabla 36, Fotografía 219). Asentamiento irregular, ampliación Lomas del Sereno, vialidad innominada, camino de terracería colindante con la reserva Mactumatzá. La pendiente del terreno es pronunciada.

**Fotografía 219.** Vialidad de terracería y pendientes pronunciadas en asentamiento irregular denominado Ampliación Lomas del Sereno.

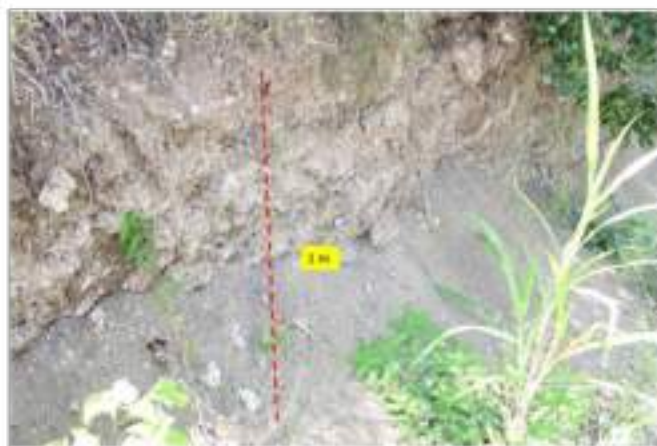
Punto de control 10 (482360, 1848651 UTM, Tabla 36). Se levantó el registro sobre vialidad de terracería conocida como el Ciprés de Ampliación Loma Bonita, en el cual se observa corte del suelo a 1 m de altura, suelo de material fino (Fotografía 222).

**Fotografía 222.** Corte de talud de un metro de altura sobre vialidad de terracería en Loma Bonita, Terán.

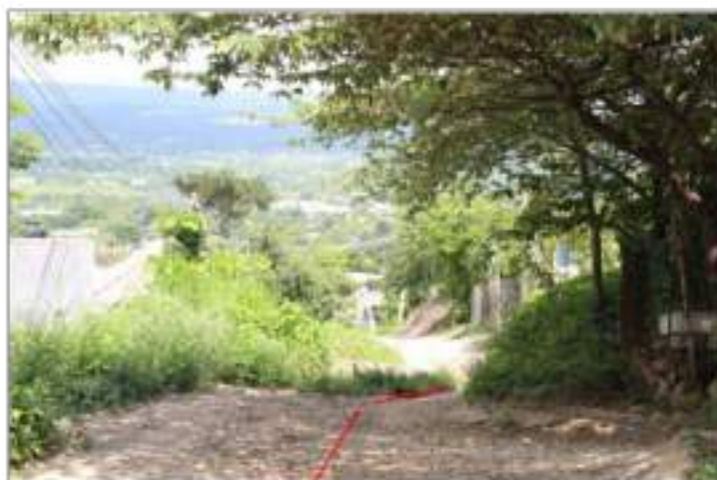
Punto de control 11 (482458, 1848758 UTM, Tabla 36). Calle Huanacastle, colonia Loma Bonita; pendiente pronunciada (Fotografía 223).

**Fotografía 223.** Vialidad de terracería con pendiente pronunciada, no se observa inclinación de postes ni de árboles.

| Puntos de control RM5, Mapa 9.5 | | | | | No. | X | Y | Descripción | Fotografía |
|---|---|---|---|---|---|---|---|---|---|
| 4 | 483329 | 1849358 | Casa con daño estructural, habitada; pendientes pronunciadas al final de la vialidad denominada los Magueyes | | 11 | 482458 | 1848758 | Calle Huanacastle, colonia Loma Bonita, pendiente pronunciada | |

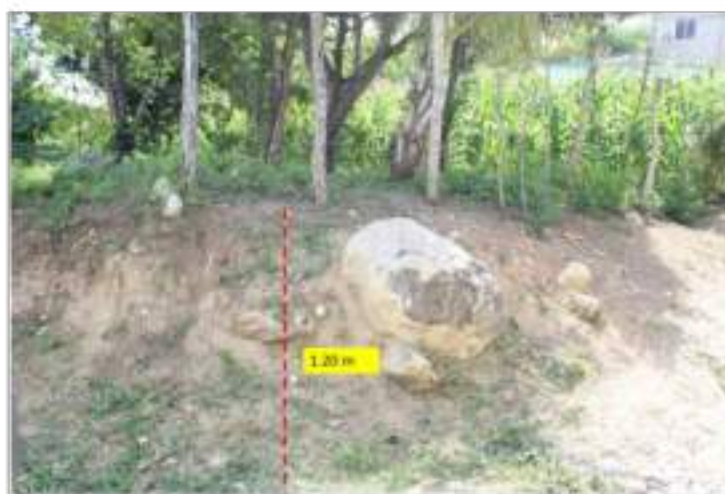
Punto de control 12 (482394, 1848842 UTM, Tabla 36, Fotografía 224). Observamos corte de talud a 1.2 m de altura, suelo de material fino y fragmentos de roca caliza, en calle Brasil, colonia Loma Bonita.

**Fotografía 224.** Corte de talud de 1.20 m de altura en punto de control 12 (482394, 1848842 UTM).

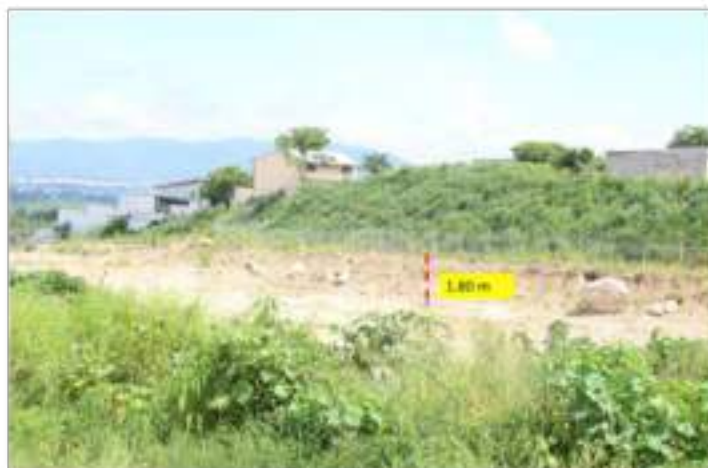
Punto de control 13 (482481, 1849154 UTM, Tabla 36, Fotografía 225). Observamos corte del talud a 1.8 m de altura, material fino y fragmentos de roca caliza, calle La Paloma, colonia Loma Bonita.

**Fotografía 225.** Corte de talud de 1.80 m de altura en punto de control 13 (482481, 1849154 UTM).

| Puntos de control RM5, Mapa 9.5 | | | | | No. | X | Y | Descripción | Fotografía |
|---|---|---|---|---|---|---|---|---|---|
| 6 | 482890 | 1849012 | Muro de 2 m de altura, con fracturas, colonia Nuevo Amanecer de Sabinos, en la vialidad Los Amorosos | | 13 | 482481 | 1849154 | Corte de talud a 1.8 m de altura, material fino y fragmentos de roca caliza, en calle La Paloma, colonia Loma Bonita | |

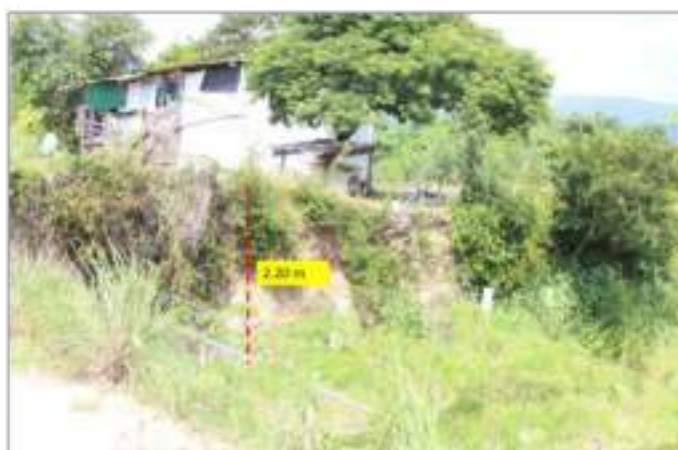
Punto de control 14 (482629, 1849083 UTM, Tabla 36, Fotografía 226). Observamos corte talud a 2.2 m de altura, suelo de material fino, y al fondo, vivienda hecha de materiales reutilizables; vialidad principal de la colonia Nuevo Amanecer de Sábines, denominada Juan Sábines Guerrero.

**Fotografía 226.** Vivienda hecha de materiales reutilizables, asentada en la colonia Nuevo Amanecer de Sábines.
